# ANALISA KERUSAKAN PADA ATAP ZINCOATING DI LINGKUNGAN ATMOSFER INDUSTRI

Moch. Syaiful Anwar, Cahya Sutowo, Andika Widya Pramono, Budi Priyono, Ronald Nasoetion

Pusat Penelitian Metalurgi – LIPI  
Kawasan Puspiptek Serpong, Gedung 470, Tangerang 15314  
E – mail : msyifulan04@gmail.com

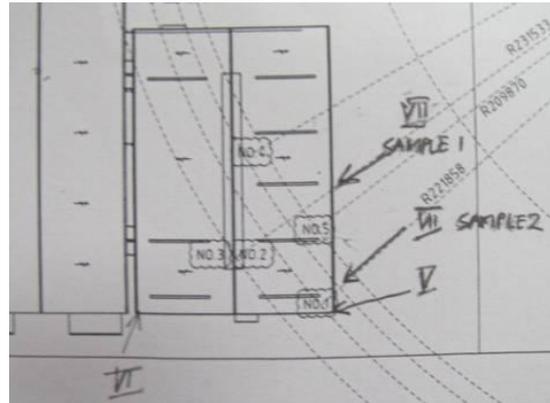
**Gambar 1.** Lokasi pengambilan sampel

Titik pengambilan sampel atap yang rusak adalah di titik VII sampel 1 (satu) dan titik VII sampel 2 (dua) sebagaimana ditunjukkan pada Gambar 1.

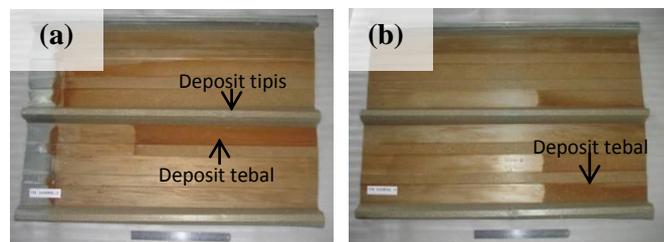
Berdasarkan pengamatan visual, titik pengamatan berada pada titik VII sampel 1 diambil pada bagian warna kecoklatan tebal dan tipis, sedangkan titik VII sampel 2 hanya diambil pada bagian warna kecoklatan tipis. Hal tersebut dapat dilihat pada Gambar 2.

**Gambar 2.** Titik pengamatan (a) sampel 1 dan (b) sampel 2 di titik VII

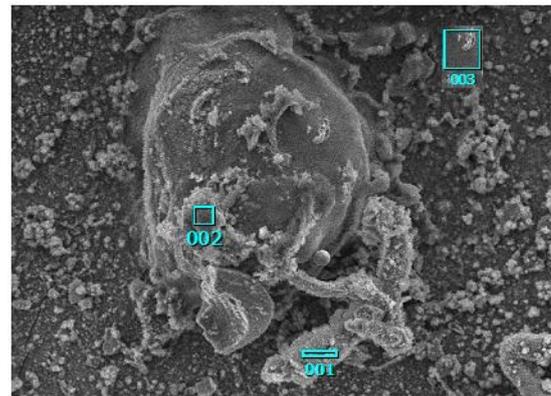
(a)

Gambar 3 menunjukkan hasil uji SEM (*scanning electron microscope*) pada sampel 1 keoklatan tebal dan tipis. Pada sampel 1 keoklatan tebal memiliki deposit lebih rapat daripada sampel 1 keoklatan tipis. Adanya deposit tersebut disebabkan karena adanya pengotor dari udara yang menempel di atas atap.

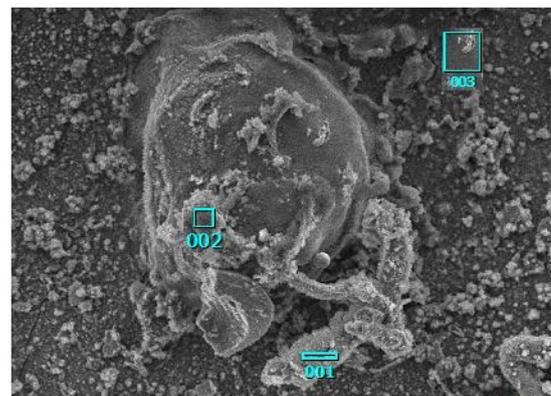
(c)

Gambar 3c menunjukkan hasil uji SEM pada sampel 2 keoklatan tebal. Sampel 2 keoklatan tebal memiliki bentuk deposit berbeda dengan bentuk deposit sampel 1 keoklatan tebal. Hal ini disebabkan karena perbedaan lokasi antara sampel 1 dan 2.

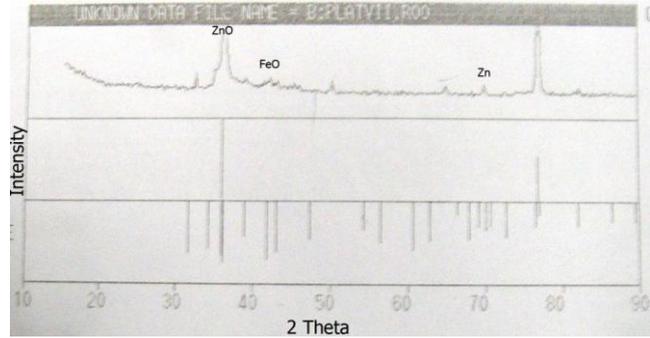
Gambar 4. XRD atap yang terdeposit

Gambar 4 menunjukkan hasil uji XRD pada sampel atap yang terdeposit. Pada gambar tersebut menunjukkan intensitas senyawa didominasi oleh senyawa ZnO, FeO, dan Zn. Adanya senyawa besi oksida yang berdeposit di atas permukaan atap tersebut mengakibatkan terjadinya korosi galvanik. Korosi galvanik ini dapat terjadi ketika ZnO dan Zn yang memiliki potensial lebih negatif dari pada besi oksida saling kontak di udara mengakibatkan Zn terkorosi.

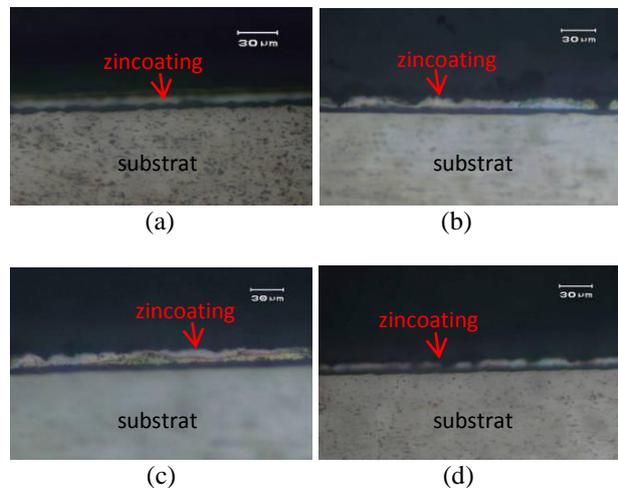
Gambar 5 menunjukkan struktur mikro pada sampel atap baru dan sampel atap yang rusak (sampel 1 deposit tebal dan tipis, dan sampel 2 deposit tebal). Pada gambar tersebut, sampel atap baru menunjukkan lapisan zinc yang merata, sedangkan pada sampel atap rusak menunjukkan lapisan zinc yang tidak rata lagi.

Gambar 5. Struktur mikro sampel atap dengan mikroskop optik dengan etsa larutan nital (a) sampel atap baru, (b) sampel 1 deposit tebal, (c) sampel 1 deposit tipis, (d) sampel 2 deposit tebal

Berdasarkan Gambar 5, lapisan zincoated pada sampel baru memiliki ketebalan rata – rata 16 µm. Sampel 1 deposit tebal dan tipis menunjukkan ketebalan minimal 5 µm dan 10 µm. Dan pada sampel 2 deposit tebal menunjukkan ketebalan minimal 7 µm. Sehingga pada

sampel 1 deposit tebal mempunyai ketebalan lapisan *zinccoating* paling tipis dibandingkan dengan sampel 1 deposit tipis dan sampel 2 deposit tebal. Penipisan pada lapisan *zinccoating* ini disebabkan karena terkikisnya lapisan zinc oleh proses korosi galvanis antara ZnO dengan FeO.
