# ANALISA KEGAGALAN POROS RODA BELAKANG KENDARAAN

M. Syahril

Balai Besar Teknologi Kekuatan Struktur (B2TKS) – BPP Teknologi  
Kawasan PUSPIPTEK Tangerang 15314  
E-mail : msyahrilluk@yahoo.com

**FAILURE ANALYSIS OF THE VEHICLE REAR AXLE SHAFT.** This paper discussed about failure on the vehicle rear axle shaft which made from medium carbon steel S43C. The purpose of this study was to find out the root cause of the failure and provide prevention solutions when a similar case occur in the same component or material. In order to solve these problems, several examinatioes were conducted such as macro structure observation by stereo microscope, metallography by optical microscopy (OM), fractography on the fracture surface of the component by scanning electron microscope (SEM), hardness test by Vicker's, and the analysis of chemical composition by using optical emission spectroscopy (OES). The fractograph result show that the fracture surface is a type of premature damage or the fracture without plastic deformation. Microstructure shows the ferrite phase as grain boundaries of the martensite phase. This condition reduced a resistance of material during impact loading especially at hi

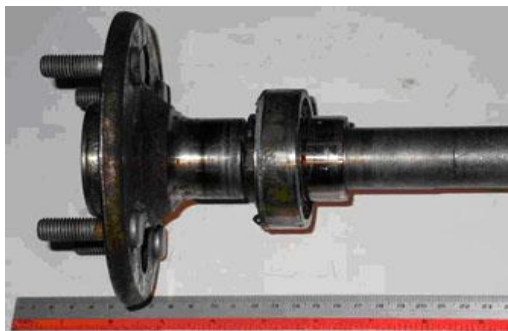
Hasil pengamatan visual pada poros roda belakang kendaraan yang mengalami kegagalan menunjukkan bahwa kegagalan berupa patahnya poros roda belakang terjadi pada bagian luar dari kelahar (*bearing*) yaitu di area transisi antara diameter 32 ke 42 (*fillet radius*) (Gambar 5, 6 dan 7). Pada permukaan patahan juga tidak terlihat adanya indikasi deformasi plastis maupun patah akibat *fatigue*<sup>[3]</sup>.

**Gambar 5.** Kondisi visual axle shaft yang mengalami patah di luar area kelahar (*bearing*)

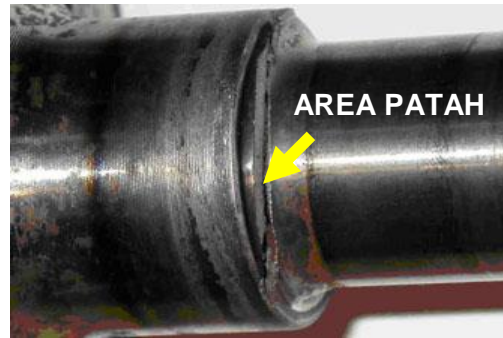
**Gambar 6.** Kondisi visual setelah kelahar dibuka terlihat poros belakang mengalami patah di area transisi diameter (*fillet radius*)

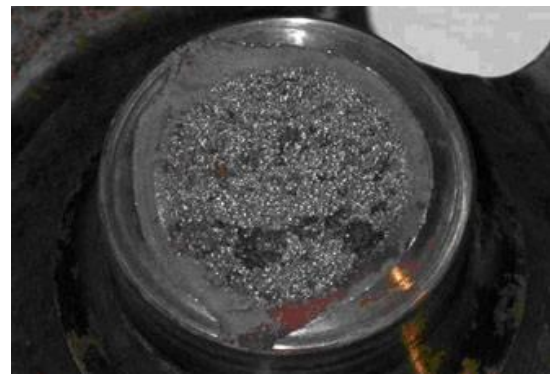
**Gambar 7.** Kondisi visual batang poros roda belakang kendaraan. Pada permukaan patahan tidak terlihat adanya deformasi plastis

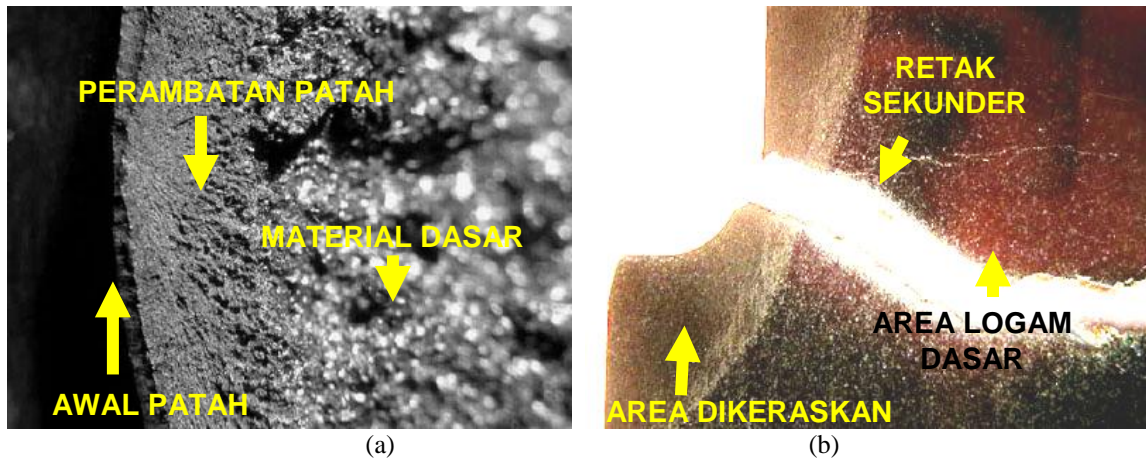
Pengamatan secara makro pada permukaan patahan dengan perbesaran 12 kali memperlihatkan adanya perbedaan karakteristik patahan yaitu antara permukaan patah diameter luar dengan permukaan dalam seperti terlihat pada Gambar 8a, dimana permukaan patah di area diameter luar lebih halus dibandingkan dengan bagian dalam.

Dengan adanya indikasi tersebut dan terlihat adanya batasan sangat jelas di permukaan dalam material pada Gambar 8b yang merupakan penampang potongan memanjang membuktikan bahwa di permukaan luar poros roda belakang telah mengalami proses pengerasan (*heat treatment*)<sup>[4]</sup> sehingga lebih keras dan getas dibandingkan dengan bagian dalam atau material dasar.

**Gambar 8.** Foto struktur makro permukaan patahan pada komponen poros roda belakang dengan *stereo microscope* ; (a) permukaan patahan yang halus dan perambatan patah ulet yang kasar pada area tepi, (b) potongan memanjang di area patahan terlihat adanya batas area yang dikeraskan dan perambatan retak sekunder pada material dasar

Dari Gambar 8a dan 8b teramati pula bahwa di permukaan patahan terlihat adanya indikasi awal patah (*initial fracture*) dengan permukaan lebih halus dan perambatan patah (*propagation of fracture*)<sup>[5]</sup> dengan permukaan lebih kasar yang merupakan ciri dari permukaan patah tanpa terjadinya deformasi plastis.

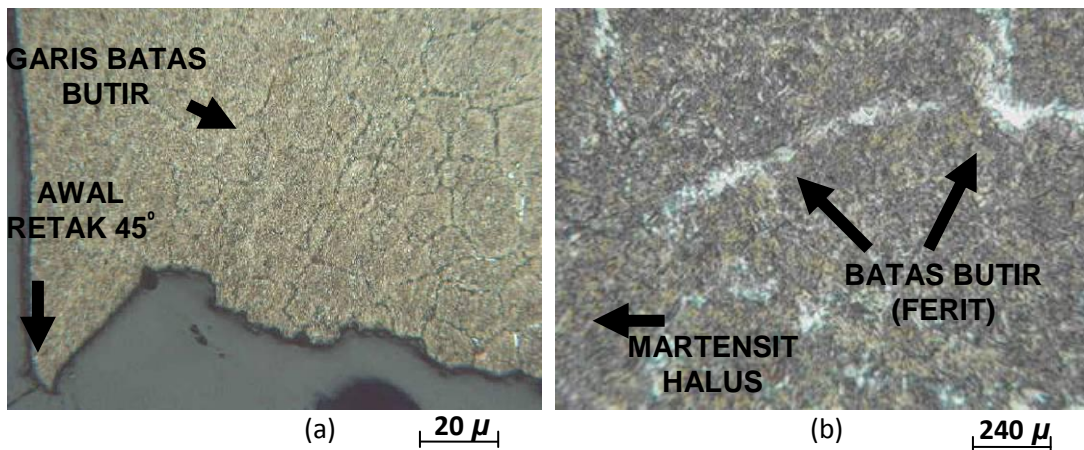
**Gambar 9.** Foto struktur mikro dengan mikroskop optik pada area potongan memanjang dari area awal patah pada komponen batang poros roda menunjukkan ; (a) Pada permukaan yang dikeraskan terlihat adanya batas butir dan sudut 45° di permukaan patah, (b) Struktur mikro permukaan dikeraskan berupa martensit dan sisa ferit di area batas butir. Etsa ; Nital 2 %

Dari hasil pengamatan secara mikro di permukaan patahan luar poros roda yaitu di sekitar area yang dikeraskan seperti ditunjukkan pada Gambar 9a, permukaan luar patahan terindikasi sebagai area awal

patah (bibir patahan) terbentuk sudut 45° dan juga terlihat adanya batas butir<sup>[6]</sup>. Struktur yang terbentuk di area yang telah mengalami proses pengerasan berupa martensit temper halus (*fine tempered martensite*), dan tidak terlihat adanya inklusi atau senyawa pengotor lain di dalam struktur tersebut (Gambar 9a).

Gambar 9b adalah perbesaran dari Gambar 9a, dimana dalam gambar tersebut terlihat bahwa batas butir yang terbentuk memiliki struktur ferit. Fasa ferit kemungkinan masih tetap bertahan sesuai dengan struktur material dasar yang berupa ferit – perlit normal seperti terlihat pada

Tetapi, dengan adanya batas butir yang berupa ferit yang bersifat lunak di dalam fasa martensit temper akan melemahkan kekuatannya dan merupakan indikasi dari kegagalan proses pengerasan permukaan.

Kegagalan dalam proses pengerasan poros roda belakang ini dapat terjadi akibat temperatur proses perlakuan panas (*heat treatment*) dari permukaan poros roda belakang tersebut belum mencapai temperatur austenisasi<sup>[15]</sup> sehingga hasil akhir dari proses perlakuan panas di permukaan poros roda belakang yang diharapkan sepenuhnya fasa martensit (*full martensit*) tidak terjadi karena batas butir berupa ferit masih tersisa di dalam struktur mikro tersebut (fasa martensit).

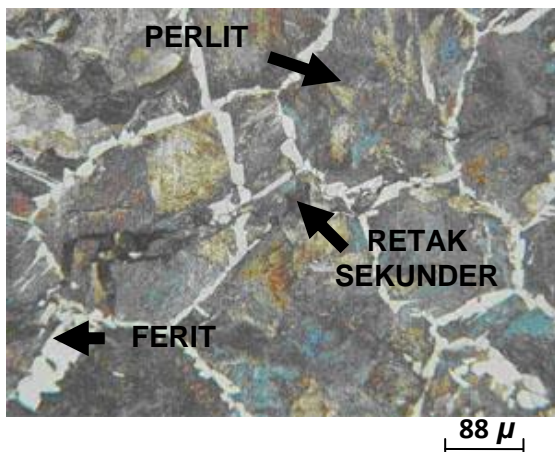
Gambar 10. Diketahui bahwa material dasar poros roda belakang kendaraan merupakan tipe dari material baja karbon<sup>[7]</sup>. Pada gambar tersebut juga terlihat jelas adanya retak sekunder yaitu retak yang timbul sebagai efek dari patahnya poros roda belakang, tidak terdeteksi adanya inklusi atau senyawa pengotor lainnya dalam struktur yang bisa menjadi faktor penyebab retakan (Gambar 10).

**Gambar 10.** Struktur mikro material dasar dari poros roda belakang berupa ferit - perlit normal, terlihat jelas perambatan retak yang memotong butiran. Etsa 2 % HCl

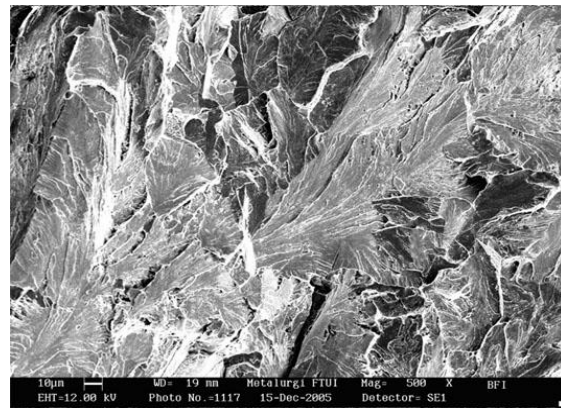
Gambar 11 menunjukkan foto fraktografi hasil SEM pada permukaan patahan dari komponen poros roda belakang, terlihat adanya perbedaan karakteristik patahan antara area permukaan yang dikeraskan dengan area inti atau logam dasar. Pada permukaan yang dikeraskan (Gambar 11a) terlihat ciri-ciri dari patah getas (*brittle fracture*), dimana permukaan patahan berupa serpihan daun (*cleavage fracture*). Sedangkan pada Gambar 11b, permukaan patahan memiliki ciri-ciri dari patah ulet (*ductile fracture*)<sup>[8]</sup>, dimana dipermukaan patah membentuk rongga-rongga mikro (*microvoid coalescence*).

**Gambar 11.** Foto fraktografi permukaan dengan SEM dari komponen poros roda belakang pada; (a) area dikeraskan, (b) area material dasar

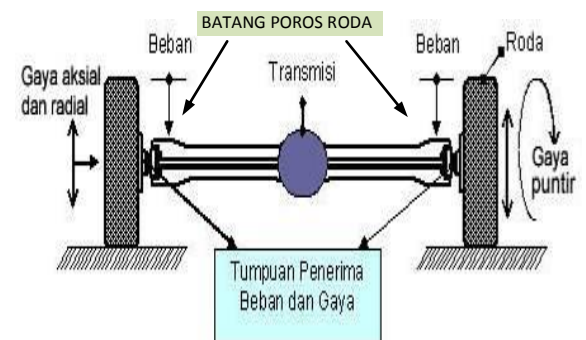
Pada saat kendaraan dijalankan maka di area poros roda belakang akan menerima beban tegangan (*load stress*) yang sangat besar, terutama di area transisi diameter 32 ke 42 mm seperti terlihat pada skema sederhana dari rangkaian poros roda belakang pada Gambar 12 berikut ini.

Terbentuknya sudut 45° yang merupakan karakteristik dari kekuatan tarik<sup>[8,14]</sup> membuktikan adanya beban kerja yang diterima poros roda belakang cukup besar, terutama di area terjadinya patah dimana merupakan area yang kritis terhadap beban. Oleh sebab itu, patahnya

poros roda belakang diperkirakan adanya beban bentur (*impact load*) sesaat yang cukup besar. Benturan pada roda otomotif dapat terjadi pada saat roda melewati lubang yang dalam atau roda membentur benda keras seperti batuan, pembatas jalan dan lainnya.
