ANALISIS KERUSAKAN PIPA *BAFFLE* PADA SISTEM *HEAT EXCHANGER* SUATU PROSES TRANSFER PANAS

Balai Besar Teknologi Kekuatan Struktur (B2TKS) – BPPT

FAILURE ANALYSIS OF BAFFLE TUBE ON HEAT EXCHANGER SYSTEM IN HEAT TRANSFER PROCESS. This paper discussed about combination between erosion attack and corrosion process as a factor cause of baffle tube leaking in heat exchanger system and given some solution to prevent similar case in future. Heat exchangers transfer heat from a hot fluid to a colder fluid through the combined mechanisms of conduction and forced convection. When the heat exchanger fail, all of the processing system could be affected. In this research the failed baffle tubes of heat exchanger were investigated by failure analysis methods to find the caused of the failure. Several examinations were carried out to the baffle tubes to obtain detailed data for analysis. Examinations are carried out such as visual and fractography, microstructure, hardness testing, chemical composition analysis of baffle tube material, SEM and EDS. Visual examination shows wall thinning which caused by erosion attack and corrosion product at outside surfaces of baffle tube. Additional data obtai

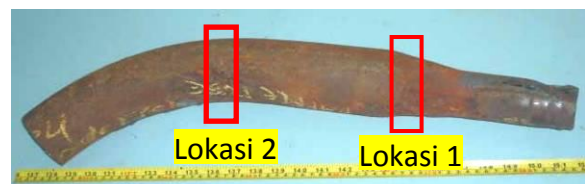
Gambar 2. Gambar pipa *baffle* yang rusak pada *heat exchanger* memperlihatkan adanya lubang akibat serangan korosi-erosi

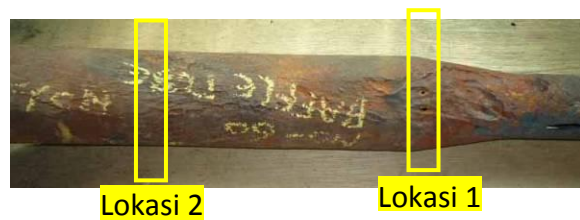
Pemeriksaan secara visual dan fraktografi pada permukaan pipa *heat exchanger* di posisi *baffle* menunjukkan kerusakan berupa lubang yang mengakibatkan pipa bocor, seperti ditunjukkan pada Gambar 4 dengan tanda bidang segi empat.

Gambar 4. Permukaan pipa *baffle* menunjukkan adanya lubang

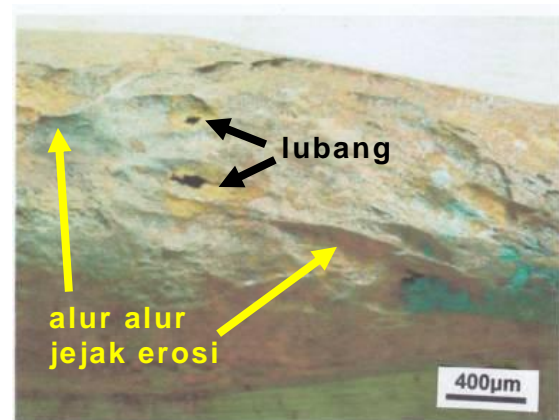
Gambar 5. Lubang dan jejak erosi pada pipa *baffle* di lokasi 1

Selain itu, pada permukaan luar pipa *baffle* di lokasi pemeriksaan 1 terdapat jejak proses erosi yang pernah berlangsung di daerah tersebut, ditunjukkan dengan adanya alur alur dengan sudut tajam dan permukaan yang terkikis ke arah memanjang sesuai dengan aliran fluida (Gambar 5, 6 dan 7).

Hasil pemeriksaan visual dan makrografi menunjukkan adanya jejak erosi dengan arah yang sama pada permukaan serta terjadi penipisan dinding di permukaan luar pipa *baffle* (Gambar 5-7). Bukti ini diperkuat dengan hasil pemeriksaan pada penampang melintang di daerah sekitar lubang yang menunjukkan penipisan dari luar tersebut (Gambar 9 dan 10). Selain itu bukti adanya erosi juga

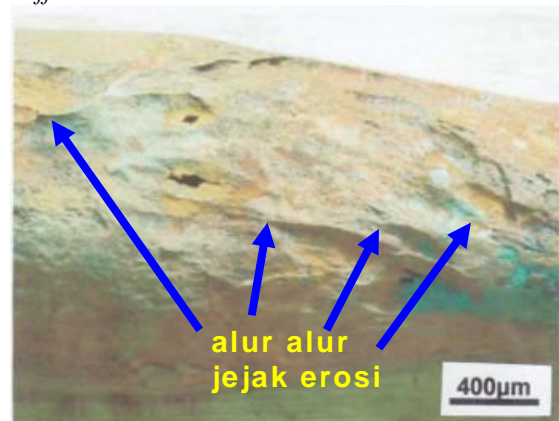
Gambar 6. Jejak erosi pada permukaan pipa *baffle* pada lokasi 1

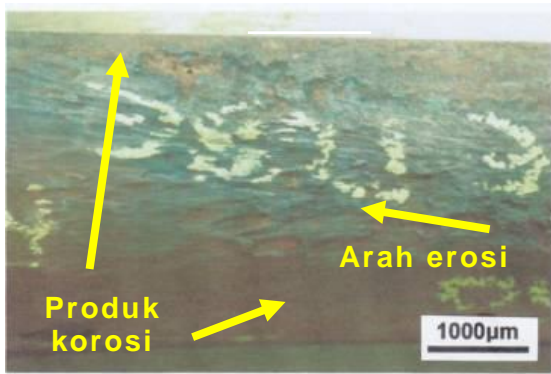
Gambar 7. Produk korosi dan arah alur erosi pada permukaan pipa *baffle* pada lokasi 2

Selain jejak erosi, pada permukaan pipa juga ditemukan bukti serangan korosi berupa produk korosi berwarna coklat yang merata hampir diseluruh permukaan pipa di sekitar lubang (Gambar 7 dan 8).

Dari hasil seluruh pemeriksaan juga ditemukan bukti-bukti telah terjadi mekanisme korosi pada daerah sekitar lubang. Bukti-bukti tersebut dapat dilihat pada hasil pemeriksaan visual dan makrografi dengan ditemukannya lapisan berwarna coklat (Gambar 7 dan 8). Bukti produk korosi juga dapat dilihat dari hasil pemeriksaan metalografi (Gambar 11(b), 12(a), 12(b), dan 13(b)), pemeriksaan SEM (Gambar 15) serta hasil pemeriksaan EDS (Tabel 4) dengan bukti adanya unsur korosif/agresif seperti unsur sulfur (ion S²⁻) sebesar 0,37 wt %.

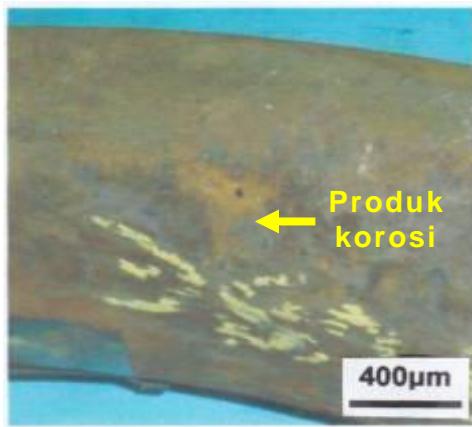
Gambar 8. Foto permukaan pipa *baffle* pada lokasi 2

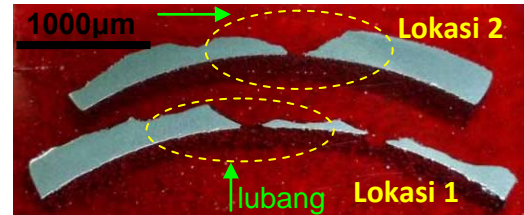
Dari pengamatan pada penampang melintang permukaan di bagian yang terkikis paling dalam menunjukkan adanya penipisan yang cukup signifikan pada bagian disekitar lubang dari diameter luar (OD) menuju diameter dalam (ID). Penipisan tersebut nampak jelas terjadi

akibat erosi dari permukaan diameter luar seperti ditunjukkan pada Gambar 9.

Tebal pipa *baffle* menipis hingga mencapai ketebalan akhir sekitar 2 ~ 2,5 mm seperti ditunjukkan pada Gambar 10.

Gambar 9. Penampang melintang pipa *baffle* yang bocor (lokasi 1 dan lokasi 2)

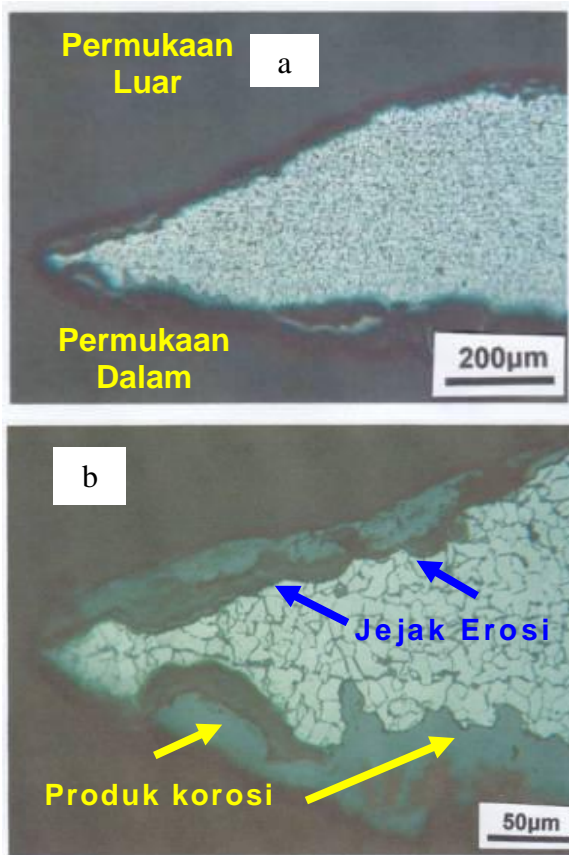
Pemeriksaan struktur mikro dilakukan terhadap penampang melintang *pipa baffle* pada daerah sekitar lubang (lokasi 1 dan 2). Secara umum struktur mikro dari pipa *baffle* terdiri dari campuran fasa ferit (terang) dan perlit (gelap) seperti ditunjukkan pada Gambar 11 dan 12. Dari kedua gambar tersebut tidak ditemukan adanya bukti terjadinya pertumbuhan butir, spheroidisasi perlit, ataupun cacat mikro lainnya. Pada pemeriksaan struktur mikro di bagian sekitar lubang pada lokasi 1 terlihat jelas adanya jejak erosi ditandai dengan terpotongnya butir akibat pengikisan dari permukaan diameter luar pipa (Gambar 11(b) dan 12(b)), selain itu juga terlihat adanya produk korosi yang menutupi permukaan pipa (Gambar 11(a) dan 12 (a)). Hal ini menunjukkan bahwa pada permukaan luar pipa pernah terjadi mekanisme penipisan erosi dan korosi.

Gambar 11. Mikrostruktur pipa *baffle* di daerah dekat lubang di lokasi 1. Terlihat adanya produk korosi dan butir yang terpotong. Etsa Nital 2%

diperoleh dari pemeriksaan struktur mikro dengan adanya butir-butir yang terpotong akibat pengikisan secara mekanis^[5] seperti yang ditunjukkan pada Gambar 11(b), 12(b) dan 13(b). Hal ini dapat disimpulkan bahwa telah terjadi erosi selama pipa tersebut beroperasi.

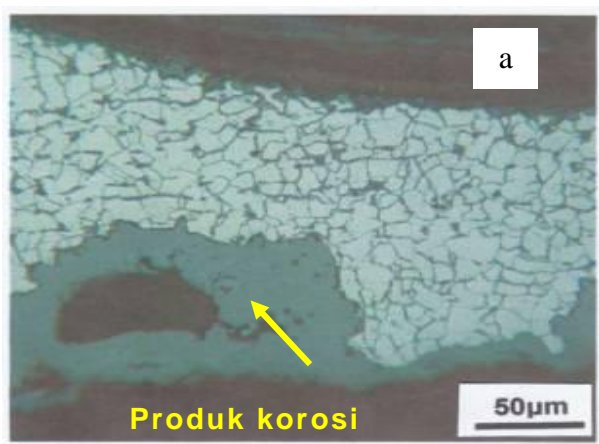
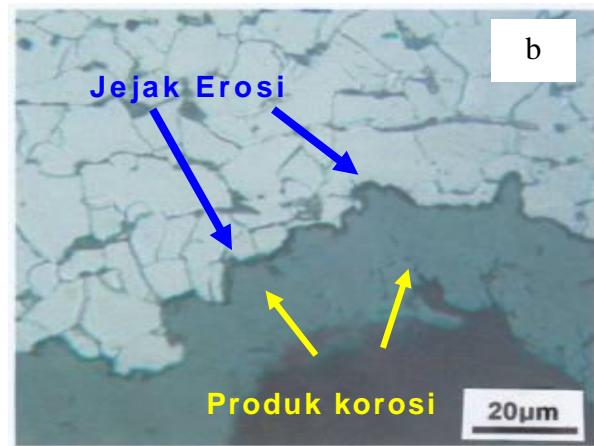
Gambar 12. Perbesaran penampang melintang pipa *baffle* (di lokasi 2). Etsa Nital 2%

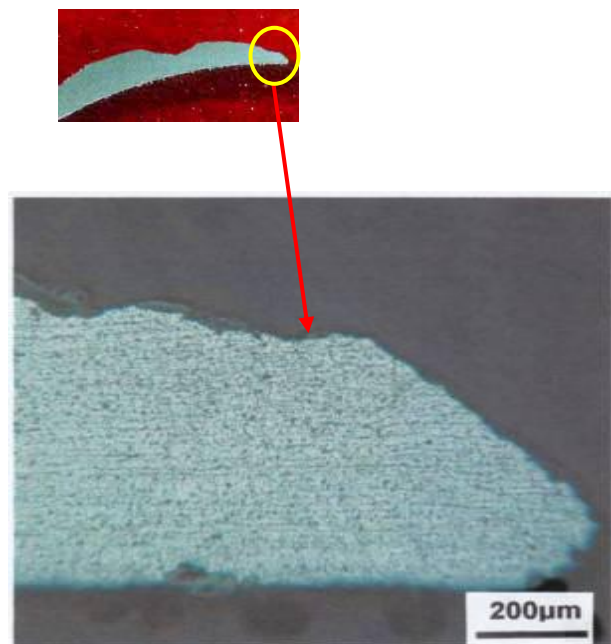
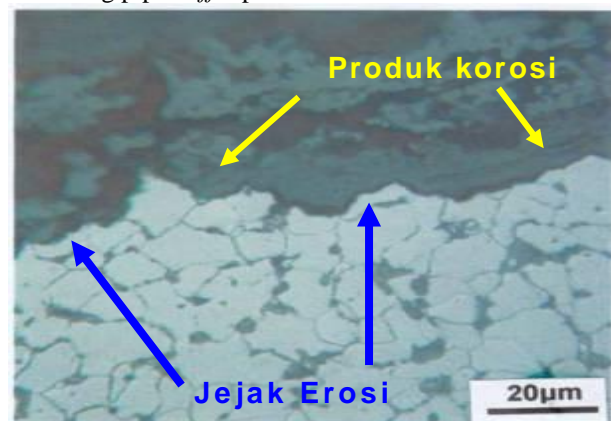
Gejala penipisan dan korosi juga ditemukan di lokasi 2 permukaan luar pipa *baffle* terbukti dengan adanya jejak erosi

dan produk korosi yang terdapat pada permukaan luar dari gambar struktur mikro yang di tampilkan pada Gambar 13(a) dan (b).

Gambar 13. (a) Struktur mikro penampang melintang pipa *baffle* pada lokasi 2. (b) Perbesaran dari (a), terlihat adanya butir yang terpotong akibat erosi. Etsa Nital 2%

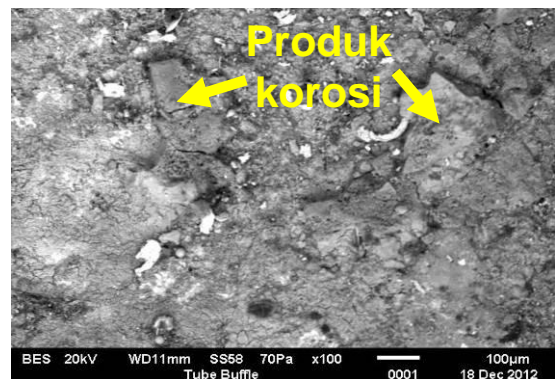
Hasil pemeriksaan dengan SEM dan EDS pada permukaan luar pipa di posisi *baffle* yang bocor dapat dilihat pada Gambar 15 dan Tabel 4. Dari hasil analisis SEM menunjukkan bahwa di permukaan luar pipa *baffle* terdapat produk korosi. Pemeriksaan pada pipa *baffle* disekitar lubang terdeteksi unsur-unsur seperti karbon (C), silikon (Si), unsur korosif/agresif seperti sulfur (S), serta kalsium (Ca) yang diindikasikan dari fluida yang mengalir di luar pipa.

Gambar 15. Foto hasil SEM permukaan luar pipa *baffle* menunjukkan bukti adanya produk korosi

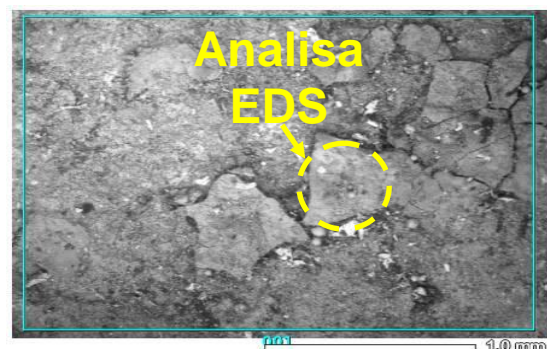
Gambar 16. Lokasi titik pemeriksaan dengan EDS

Hasil pemeriksaan EDS juga menunjukkan adanya kandungan elemen karbon (C) sebesar 42,10 % pada produk korosi. Unsur karbon yang cukup tinggi tersebut diindikasikan berasal dari fluida yang mengalir di luar pipa. Dengan bukti tersebut dapat disimpulkan bahwa fluida yang mengalir di luar pipa *baffle* berpotensi membawa partikel keras yang dapat mengikis permukaan pipa. Karena pipa *baffle* letaknya dekat dengan *baffle* dimana terjadi perubahan aliran fluida, dan kemungkinan terjadi juga turbulensi, maka proses pengikisan atau erosi lebih besar dibanding di lokasi lain.
