# **ANALISIS KERUSAKAN *TUBE THERMOCOUPLE* PADA REAKTOR *HYDROCRACKING* DI KILANG PENGOLAHAN MINYAK BUMI**

**ANALISIS KERUSAKAN *TUBE THERMOCOUPLE* PADA REAKTOR *HYDROCRACKING* DI KILANG PENGOLAHAN MINYAK BUMI.** Thermocouple pada reaktor hydrocracking di kilang pengolahan minyak yang terbuat dari baja tahan karat (*stainless steel*) tipe 304 mengalami kebocoran. Kemudian dilakukan penelitian untuk menentukan sumber penyebab terjadinya kebocoran pada tube thermocouple tersebut. Metode yang digunakan untuk penelitian tersebut meliputi : pemeriksaan visual / fraktografi, metalografi, uji kekerasan, analisa komposisi kimia, dan analisa EDX (*energy dispersive X-ray analysis*). Hasil pemeriksaan secara visual pada permukaan dalam tube terlihat adanya retakan hingga tembus sampai keluar (bocor). Setelah retakan tersebut dibuka ternyata mempunyai permukaan yang memperlihatkan adanya ciri khas patah lelah (*fatigue fracture*). Struktur yang terbentuk pada tube thermocouple berupa fasa austenit, telah terjadi sensitisasi atau korosi batas butir (*intergranular corrosion*) hingga membentuk retakan pada batas butir (*intergranular cracking*) dan menjalar hingga ke tengah. Awal retak lelah (

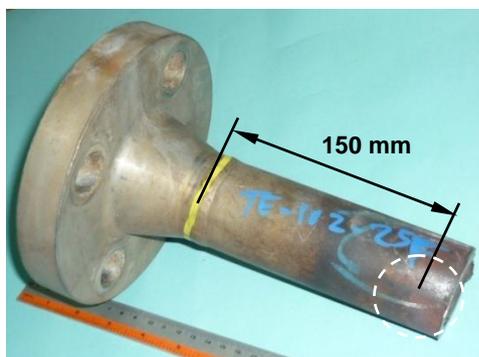
*Tube thermocouple* pada *reactor hydrocracking* di kilang pengolahan minyak terbuat dari baja tahan karat (*stainless steel*) tipe 304, mengalami kerusakan berupa bocor.

**Gambar 2.** Foto *tube thermocouple* pada reaktor *hydrocracking* yang bocor (lingkaran putih merupakan lokasi bocor)

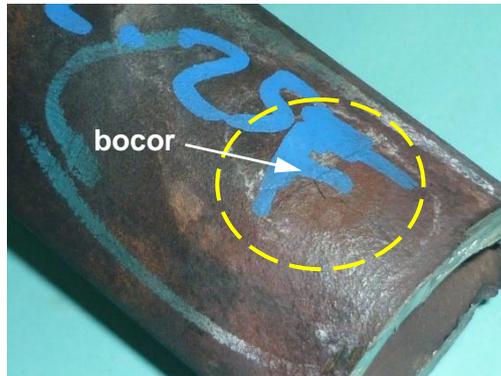
Berdasarkan pemeriksaan secara visual pada *tube thermocouple* terlihat *tube* telah mengalami bocor dari dalam ke luar, seperti ditunjukkan pada Gambar 4.

**Gambar 4.** Foto makro permukaan luar *tube thermocouple* yang mengalami bocor (tanda panah merupakan lokasi bocor)

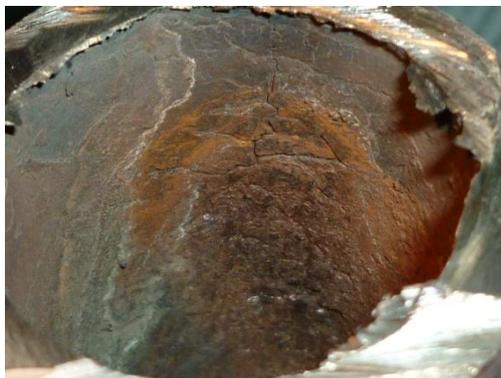
Gambar 5 menunjukkan permukaan dalam *tube* di lokasi yang bocor terlihat adanya beberapa retakan.

**Gambar 5.** Foto makro permukaan dalam *tube thermocouple*

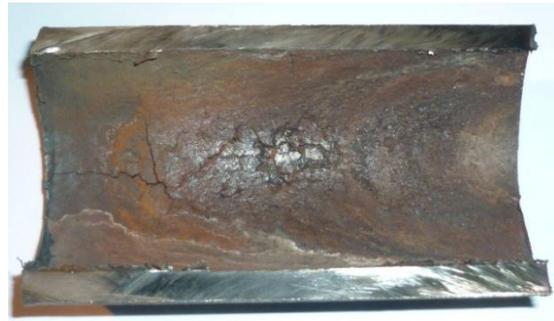
Gambar 6 menunjukkan *tube thermocouple* pada arah potongan memanjang untuk memperlihatkan bahwa lokasi terjadinya kebocoran diawali dari permukaan bagian dalam yang mengalami beberapa retakan.

**Gambar 6.** Foto makro potongan arah memanjang *tube thermocouple*

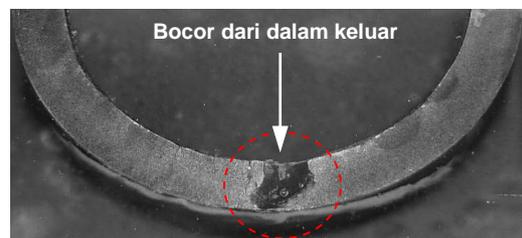
Untuk meyakinkan bahwa bocornya *tube* diawali dari permukaan dalam, maka *tube* dipotong arah melintang seperti ditunjukkan pada Gambar 7.

**Gambar 7.** Foto makro potongan arah melintang *tube thermocouple* di daerah yang mengalami bocor

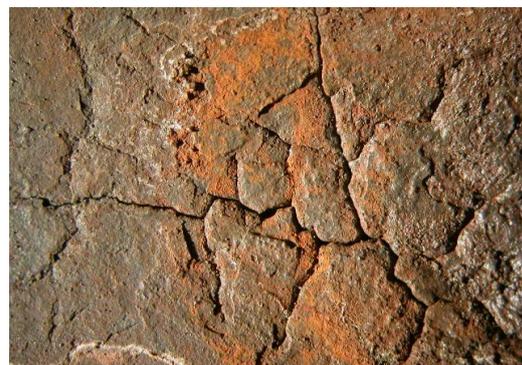
Gambar 8 menunjukkan permukaan dalam *tube* yang merupakan tempat terjadinya kebocoran, dan mempunyai permukaan yang memperlihatkan adanya ciri khas patah lelah (*fatigue fracture*) seperti terlihat pada Gambar 9.

**Gambar 8.** Foto makro pada permukaan dalam *tube* di lokasi yang retak hingga tembus keluar.

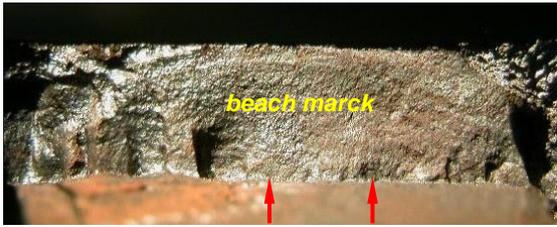
**Gambar 9.** Retak pada bagian dalam *tube* yang tembus keluar tersebut setelah dibuka ternyata mempunyai permukaan yang memperlihatkan adanya ciri khas retak lelah (*fatigue crack*)<sup>[5]</sup>

Gambar 9 menunjukkan retak lelah (*fatigue crack*) dimulai dari sisi bagian dalam kemudian menjalar keluar yang ditandai dengan adanya garis-garis pantai (*beach marck*).

Dari hasil pemeriksaan secara visual dan makro fraktografi terhadap *tube thermocouple* terlihat bahwa *tube* telah mengalami retak dari dalam hingga tembus sampai keluar (bocor). Retak pada *tube* yang tembus sampai keluar tersebut ternyata mempunyai permukaan yang memperlihatkan adanya ciri khas patah lelah (*fatigue fracture*), yang di mulai dari sisi bagian dalam kemudian menjalar keluar yang ditandai dengan adanya garis-garis pantai (*beach mark*)<sup>[5-6]</sup>.

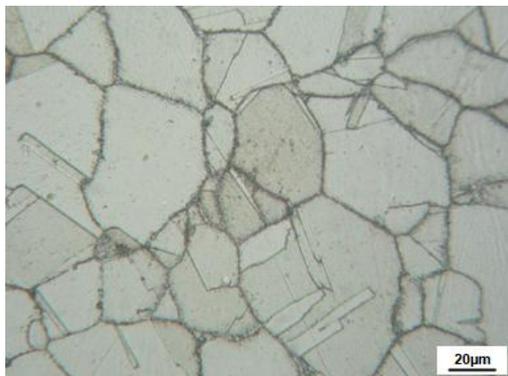
Gambar 10 menunjukkan hasil pemeriksaan metalografi dengan menggunakan mikroskop optik pada material *tube thermocouple* yang mengalami kerusakan (bocor). Pada gambar tersebut struktur mikro tube berupa austenit, dan telah terjadi sensitisasi atau korosi batas butir (*intergranular corrosion*).

**Gambar 10.** Struktur mikro berupa austenit, telah terjadi sensitisasi atau korosi batas butir. Etsa : Aqua Regia

Struktur mikro material *tube thermocouple* berupa austenit, telah terjadi sensitisasi atau korosi batas butir (*intergranular corrosion*), (Gambar 10).

Metode yang biasa digunakan untuk mencegah sensitisasi pada baja tahan karat austenitik yaitu mengurangi kadar karbon dari material, menstabilkan atom karbon sebagai karbida non-kromium dengan menambah titanium, niobium, zirkonium, *local solution heat treatment* dengan sinar laser dan lain-lain.

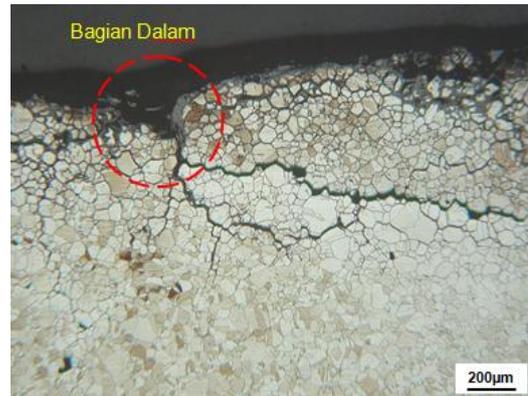
Gambar 11 dan 12 menunjukkan hasil pemeriksaan metalografi potongan arah melintang pada permukaan dalam *tube thermocouple*. Teramati dalam gambar tersebut adanya retakan - retakan melalui batas butir ke arah dalam. Awal retak dimulai dari butiran yang terlepas dari

ikatan strukturnya akibat telah mengalami sensitisasi.

**Gambar 11.** Struktur mikro pada permukaan dalam tube memperlihatkan adanya retakan - retakan ke arah tengah. Etsa : Aqua Regia

Struktur mikro pada bagian dalam tube telah mengalami *sensitization* atau korosi batas butir (*intergranular corrosion*), hingga membentuk retakan pada batas butir. Pada batas butir dan retakan terlihat adanya produk korosi, (Gambar 11, 12 dan 13).

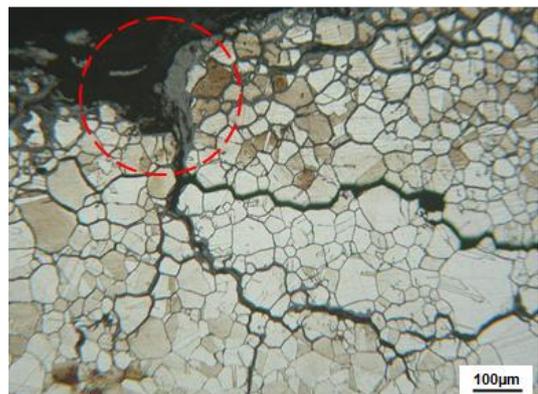
Gambar 12 menunjukkan perbesaran dari Gambar 11 di daerah yang dilingkari merah. Area tersebut memperlihatkan bahwa tube telah mengalami sensitisasi atau korosi batas butir (*intergranular corrosion*)<sup>[3]</sup>, Awal retak lelah (*initial fatigue crack*) diawali dari butiran yang terlepas dari ikatan strukturnya akibat telah mengalami sensitisasi, hingga membentuk retakan pada batas butir (*intergranular crackings*) dan menjalar hingga ketengah.

**Gambar 12.** Perbesaran dari gambar 11 di daerah yang merupakan awal timbulnya retak lelah, dimana terlihat adanya butiran yang terlepas dari ikatan strukturnya (lihat lingkaran merah). Etsa : Aqua Regia

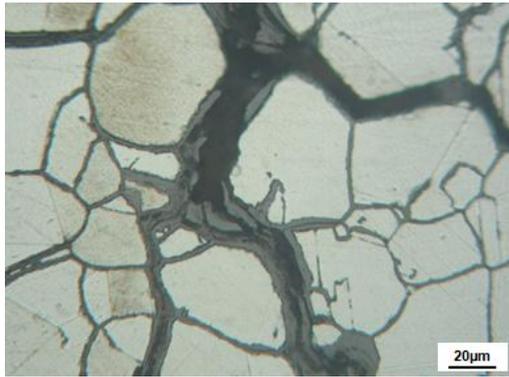
Gambar 13 menunjukkan adanya retakan pada batas butir dan adanya produk korosi.

**Gambar 13.** Perbesaran dari gambar 12 yang menunjukkan adanya produk korosi pada batas butir dan retakan. Etsa : Aqua Regia

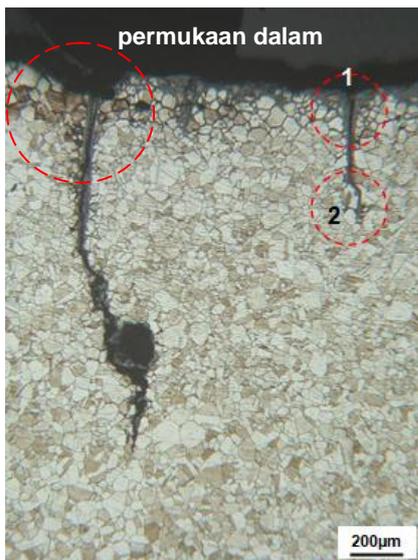
Gambar 14 menunjukkan struktur mikro dibagian dalam tube yang telah mengalami *thermal fatigue corrosion*, terlihat penjalaran retak memotong batas butir (*transgrannular crackings*).

**Gambar 14.** Struktur mikro pada permukaan dalam *tube thermocouple* yang telah mengalami *thermal fatigue corrosion*<sup>[5]</sup>. Etsa : Aqua Regia

Awal retak lelah (*initial fatigue crack*) diawali dari butiran yang terlepas dari ikatan strukturnya akibat telah mengalami sensitisasi (lihat lingkaran merah pada Gambar 14 di lokasi 1).

Selain itu ditemukan juga adanya struktur mikro dibagian dalam tube yang telah mengalami *thermal fatigue corrosion*, dimana penjaran retak fatik memotong batas butir (*transgrannular crackings*), awal retak lelah (*initial fatigue crack*) dimulai dari butiran yang terlepas dari ikatan strukturnya akibat telah mengalami sensitisasi, (Gambar 14 dan 15).

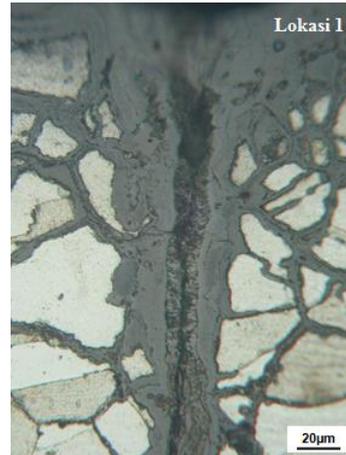
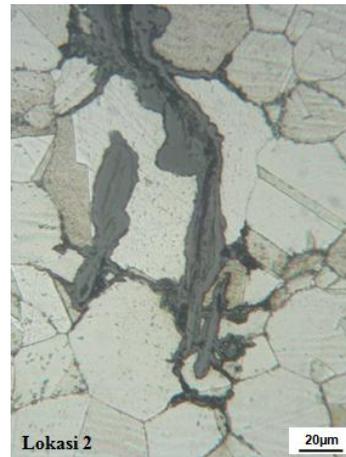
**Gambar 15.** Struktur mikro pada awal retak lelah (*initial fatigue crack*) dimulai pada daerah yang mengalami sensitisasi. Etsa : Aqua Regia

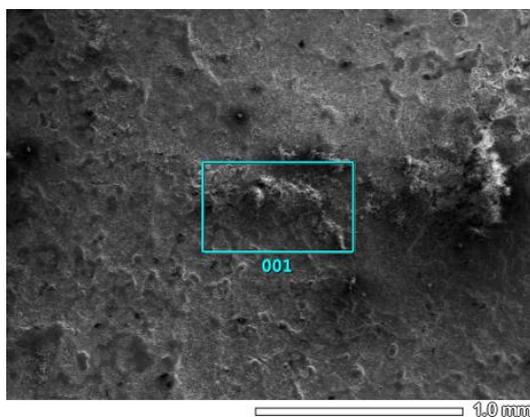
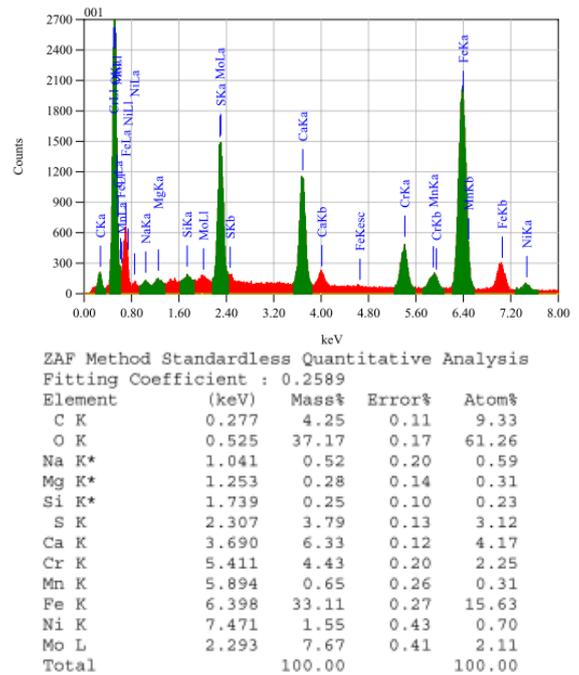
**Gambar 17.** Posisi pemeriksaan deposit dipermukaan patahan *tube thermocouple* lokasi 001

**Gambar 18.** Grafik dan tabel hasil pemeriksaan deposit dipermukaan patahan *tube thermocouple* di lokasi 001

Dari hasil pemeriksaan deposit pada permukaan dalam *tube thermocouple* dengan metoda EDX terindikasi mengandung unsur-unsur : Carbon (C), Oksigen (O), Natrium (Na), Magnesium (Mg), Silikon (Si), Aluminium (Al), Sulfur (S), Kalsium (Ca), Khromium (Cr), Mangan (Mn), Besi (Fe), Nikel (Ni) dan Molibdenum (Mo) seperti ditunjukkan pada Gambar 18, 20 dan 22. Dari hasil EDX dijumpai adanya unsur yang bersifat korosif seperti Sulfur (S) dengan adanya lingkungan yang bersifat korosif maka akibatnya pada batas butir akan lebih mudah terkorosi.

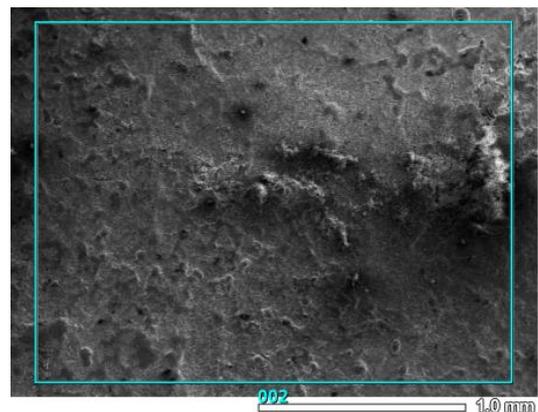
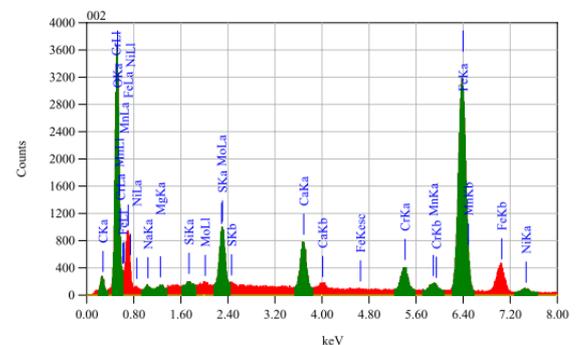
**Gambar 19.** Posisi pemeriksaan deposit dipermukaan patahan *tube thermocouple* di lokasi 002

**Gambar 20.** Grafik dan tabel hasil pemeriksaan deposit dipermukaan patahan *tube thermocouple* di lokasi 002

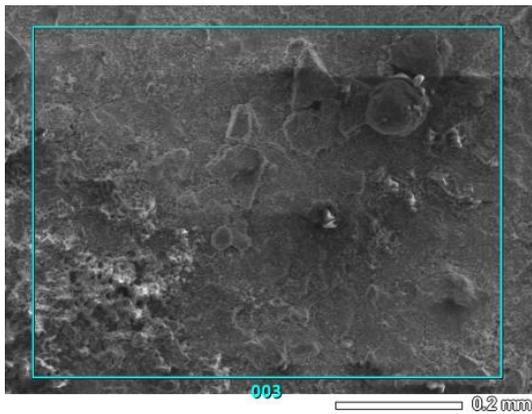
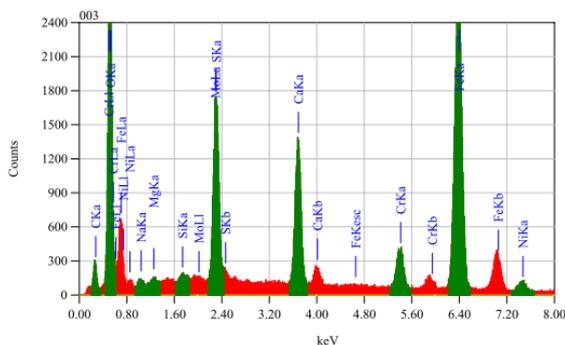
**Gambar 21.** Posisi pemeriksaan deposit dipermukaan patahan *tube thermocouple* dilokasi 003

**Gambar 22.** Grafik dan tabee hasil pemeriksaan deposit dipermukaan patahan *tube thermocouple* dilokasi 003
