KARAKTERISASI TINGKAT DEGRADASI SUPERALLOY UDIMET 520 PADA SUDU PUTAR TURBIN PEMBANGKIT LISTRIK TENAGA GAS

Dewa Nyoman Adnyana

Sudu putar turbin tingkat pertama pada sebuah unit pembangkit listrik tenaga gas (PLTG) dengan kapasitas terpasang 130 MW telah dioperasikan selama lebih dari 50.000 jam. Material sudu turbin dibuat dari paduan *superalloy* berbasis Ni dengan spesifikasi Udimet 520. Selama pengoperasiannya, sudu turbin diperkirakan mengalami degradasi akibat sejumlah mekanisme kegagalan yang terjadi seperti: *thermal aging*, *creep*, fatik, korosi, dan/atau erosi. Pengujian yang dilakukan ini bertujuan untuk menentukan tingkat degradasi dan kelayakan sudu turbin untuk kelanjutan pengoperasiannya di waktu yang akan datang. Sebuah sudu turbin tingkat pertama dilepas dari rotor unit PLTG untuk digunakan dalam pengujian ini. Beberapa pengujian yang dilakukan meliputi analisa kimia, uji metalografi, uji kekerasan dan uji ketahanan mulur (*creep*). Hasil pengujian menunjukkan bahwa material sudu turbin belum mengalami perubahan yang berarti pada morfologi strukturmikro akibat *thermal aging*, baik pada matrik fasa austenit (γ) dan partikel/presipitat fasa *gamma prime* (γ') Ni_

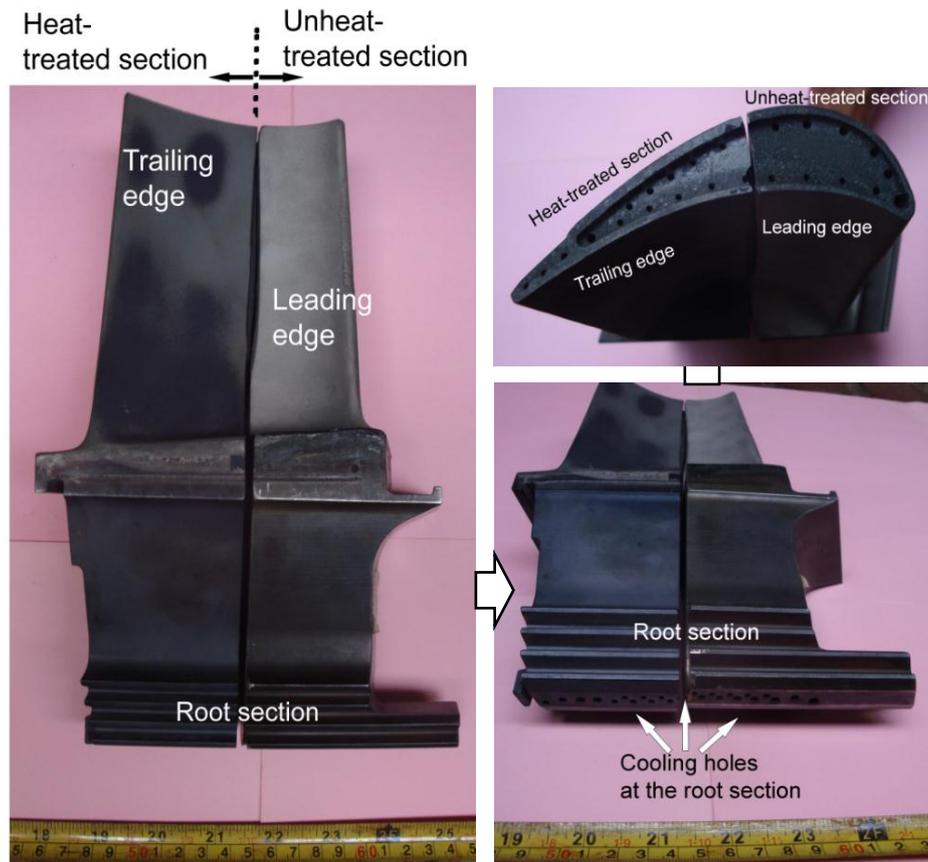
Gambar 1. Sudu turbin UDIMET 520 tingkat pertama yang telah dibelah menjadi 2 (dua) bagian pada arah memanjang. Belahan pertama pada *leading edge* tidak diberi perlakuan panas (*unheat-treated section*), sedangkan belahan kedua pada *trailing edge* telah diberi perlakuan panas (*heat treated section*)

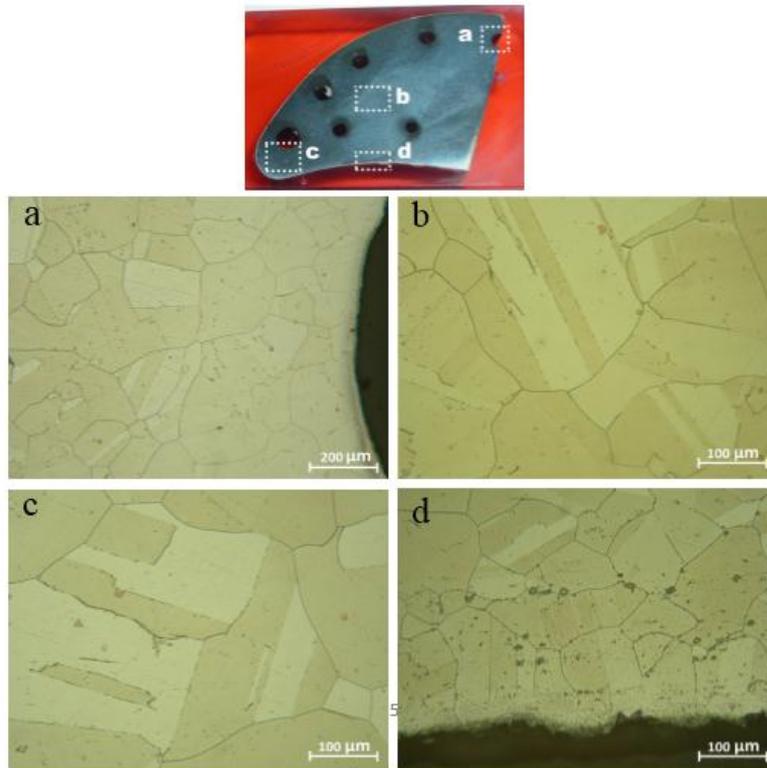
Sejumlah sampel uji telah dipotong di beberapa lokasi pada bagian *leading edge* yang tidak diberi perlakuan panas, yaitu meliputi bagian atas (*tip or upper section*), bagian tengah (*middle section*) dan bagian bawah (*root section*). Beberapa diantara strukturmikro yang diperoleh ditunjukkan pada Gambar 4 s.d Gambar 6. Secara keseluruhan, strukturmikro yang diperoleh terdiri dari matrik fasa austenit γ dengan sejumlah kembaran (*twin boundaries*) yang relatif cukup jelas. Struktur dengan pola seperti ini menandakan bahwa material sudu turbin gas yang terbuat dari paduan super berbasis Ni telah mengalami proses anil sebelumnya, baik pada saat proses pembuatan maupun saat pengoperasian pada suhu tinggi. Disamping itu pada sebagian strukturmikro juga diketemukan adanya pembentukan partikel karbida (*metal carbide*), tetapi dengan jumlah yang sangat rendah. Dari strukturmikro yang diperoleh juga menunjukkan bahwa pembesaran partikel atau presipitat fasa

intermetalik γ' (*gamma prime*) Ni₃ (Al,Ti) (yang menandakan telah terjadinya *thermal aging* akibat temperatur operasi) diperkirakan belum terjadi secara signifikan, kecuali pada lokasi yang berada didekat permukaan luar atau permukaan dalam *leading edge* yang terpapar oleh suhu yang tinggi. Disamping itu, pembentukan *creep cavities* pada daerah yang mengalami temperatur yang lebih tinggi seperti pada permukaan luar atau pada permukaan dalam dari *leading edge* diperkirakan telah terjadi yaitu dalam bentuk *isolated creep cavities* walau dalam jumlah yang relatif masih rendah. Demikian pula pada dinding lubang pendingin pada umumnya sudah terjadi pembentukan lapisan oksida akibat proses oksidasi walaupun tebal lapisan oksida yang terjadi diperkirakan masih tipis (kurang dari 0,05 mm). Disamping itu degradasi akibat korosi yang terjadi pada permukaan luar sudu turbin pada umumnya tidak terlihat dengan jelas.

Gambar 4. Strukturmikro yang diperoleh pada material UDIMET yang diambil pada sudu turbin bagian atas (*upper section*) sisi *leading edge* yang tidak diberi perlakuan panas pada lokasi a, b, c dan d. Etsa Kalling's

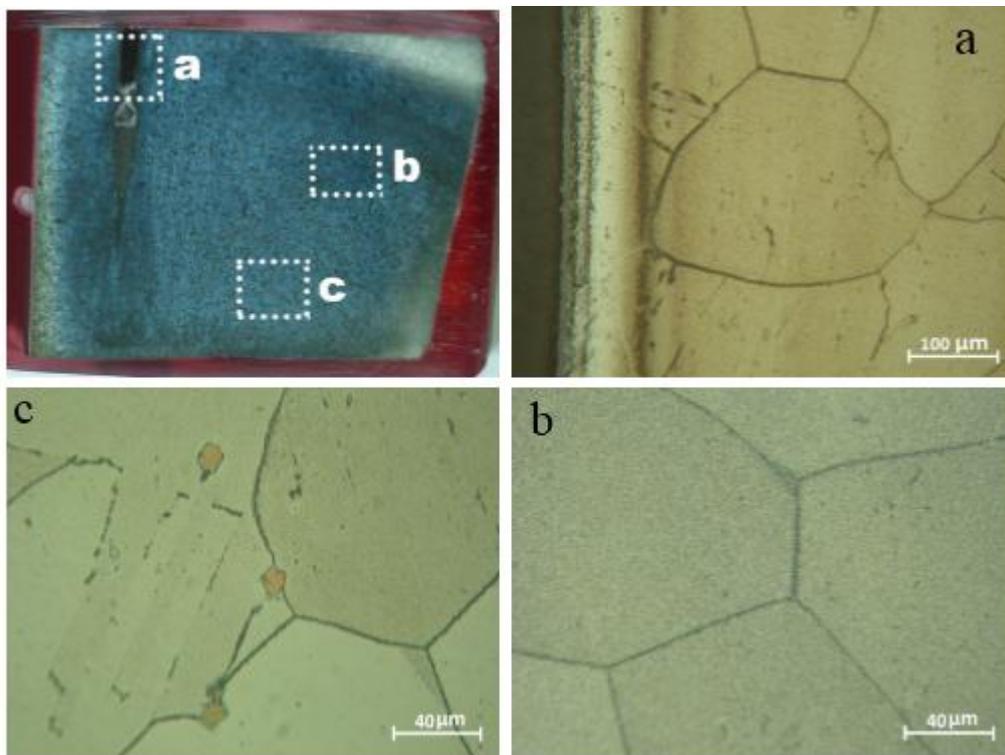
Gambar 5. Strukturmikro yang diperoleh pada material UDIMET yang diambil pada sudu turbin bagian tengah (*middle section*) sisi *leading edge* yang tidak diberi perlakuan panas pada lokasi a, b, dan c. Etsa Kalling's

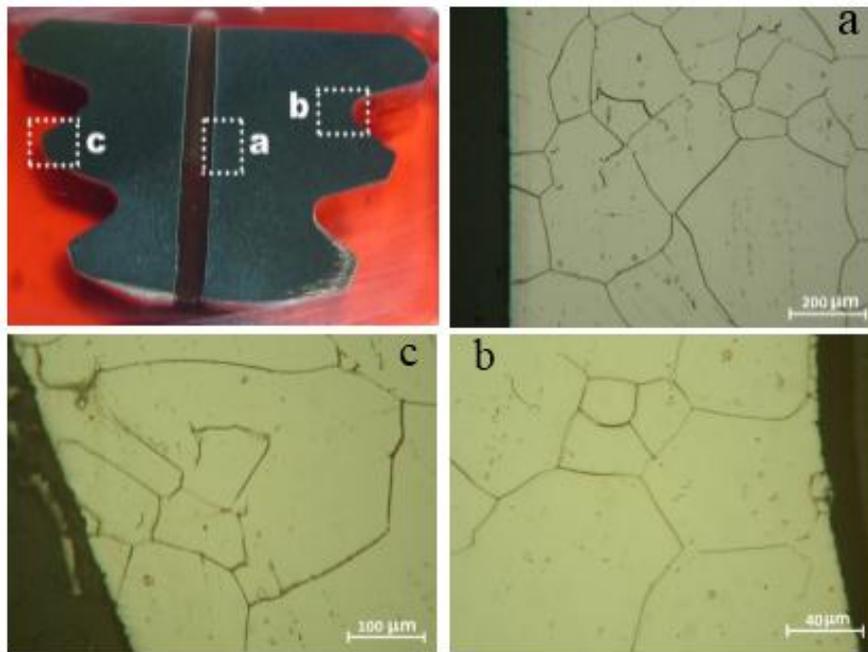
Gambar 6. Strukturmikro yang diperoleh pada material UDIMET yang diambil pada sudu turbin bagian bawah (*root section*) sisi *leading edge* yang tidak diberi perlakuan panas pada lokasi a, b, dan c. Etsa Kalling's

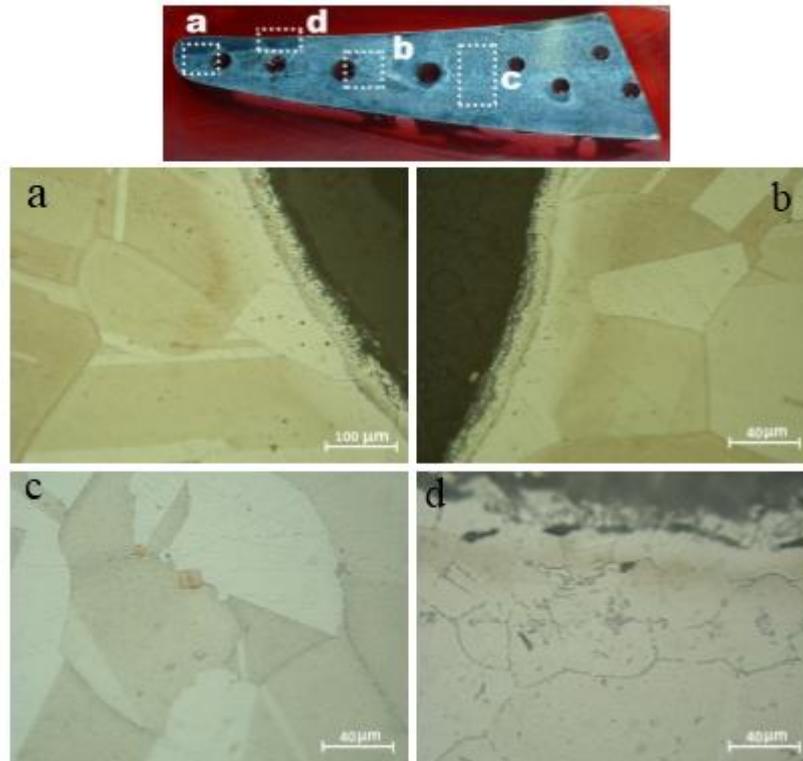
Strukturmikro yang diperoleh pada bagian *trailing edge* yang telah diberi perlakuan panas ditunjukkan pada Gambar 7 dan Gambar 8, yaitu Gambar 7 untuk bagian atas (*tip or upper section*), sedangkan Gambar 8 untuk bagian tengah (*middle section*). Secara umum, strukturmikro yang diperoleh memperlihatkan pola yang lebih jelas dibandingkan dengan strukturmikro pada bagian *leading edge* yang tidak diberi perlakuan panas, baik pada matrik fasa austenit γ maupun pada struktur kembaran (*twin boundaries*). Hal ini menandakan bahwa material atau paduan super berbasis Ni dari sudu turbin dibagian ini diperkirakan telah mengalami proses

rekristalisasi pada saat dilakukannya perlakuan panas sehingga mengakibatkan hampir seluruh partikel γ' (*gamma prime*) $\text{Ni}_3(\text{Al,Ti})$ yang terbentuk saat pengoperasian sebelumnya mengalami pelarutan kembali kedalam matrik fasa austenit [9],[13]. Demikian pula jumlah partikel karbida yang terbentuk diperkirakan telah mengalami penurunan dibandingkan dengan kondisi tanpa perlakuan panas. Perubahan morfologi strukturmikro ini diperkirakan dapat memperbaiki sifat mekanik material sudu turbin. Sedangkan lapisan oksida yang terbentuk, baik pada permukaan luar maupun pada dinding lubang udara pendingin diperkirakan tidak mengalami penebalan yang berarti sehingga masih memungkinkan untuk tidak dilakukan proses rekondisi.

Gambar 7. Strukturmikro yang diperoleh pada material UDIMET yang diambil pada sudu turbin bagian atas (*upper section*) sisi *trailing edge* yang telah diberi perlakuan panas pada lokasi a, b, c dan d. Etsa Kalling's

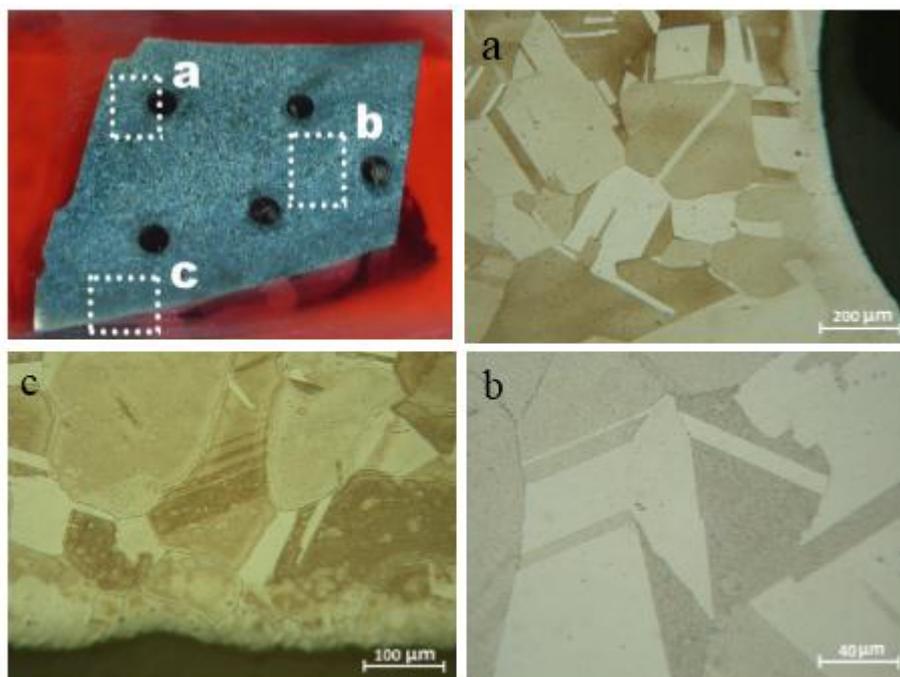
Gambar 8. Strukturmikro yang diperoleh pada material UDIMET yang diambil pada sudu turbin bagian tengah (*middle section*) sisi *trailing edge* yang telah diberi perlakuan panas pada lokasi a, b, dan c. Etsa Kalling's

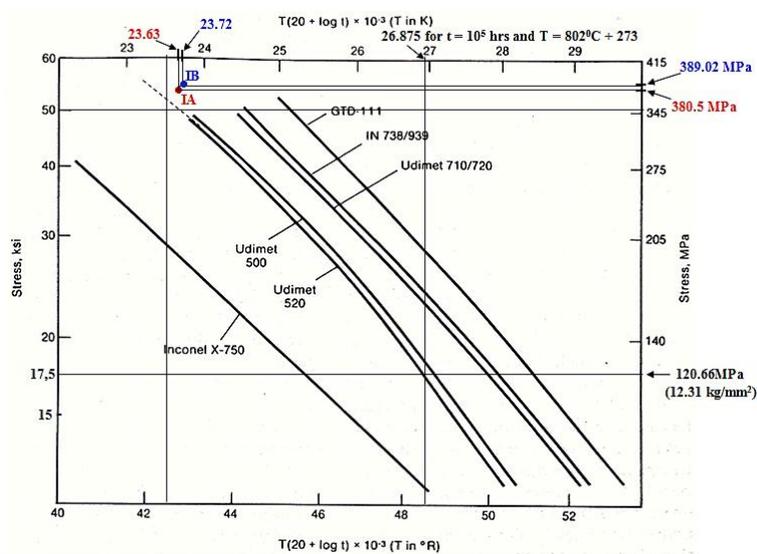
Gambar 9. Terlihat bahwa kedua titik uji sampel IA dan IB berada diatas grafik minimum paduan Udimet 520. Dan apabila pengujian mulur tersebut dilakukan hingga sampel uji putus (*creep-rupture test*), maka waktu atau lama pengujian (t) akan bertambah panjang sehingga nilai Parameter Larson-Miller yaitu $LMP = (°C+273) (20+\log t)$ akan bertambah. Dengan demikian data titik uji IA dan IB seperti yang diperlihatkan pada Gambar 9 akan bergeser semakin kekanan menjauhi grafik batas minimum dari material Udimet 520. Hal ini menunjukkan bahwa tingkat ketahanan mulur material sudu turbin tingkat pertama yang diuji ini diperkirakan masih dalam kondisi yang cukup baik yaitu masih berada di atas sifat ketahanan mulur minimum dari material Udimet 520. Dari

Gambar 9 juga terlihat bahwa pemberian ketahanan mulur pada material sudu turbin. perlakuan panas dapat meningkatkan

Gambar 9. Parameter Larson-Miller (LMP) untuk berbagai jenis paduan sudu turbin gas dan perbandingan dengan hasil uji mulur material sudu turbin gas tingkat pertama (IA untuk bagian *leading edge* yang tidak diberi perlakuan panas, dan IB untuk bagian *trailing edge* yang telah diberi perlakuan panas)
