FENOMENA *TEMPER EMBRITTELEMENT* PADA BAJA MARTENSITIK AISI 410 UNTUK APLIKASI *STEM GATE VALVE 20'' CLASS 150 GRADE WCB*

Galih Senopati*, Cahya Sutowo, Efendi Mabruhi

Pusat Penelitian Metalurgi dan Material - LIPI
Gedung 470, Kawasan Puspiptek, Tangerang Selatan
E-Mail: * gali002@lipi.go.id

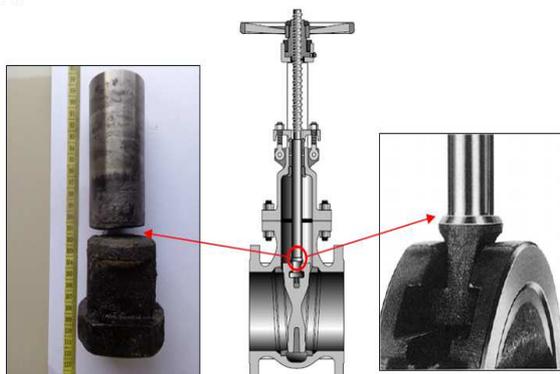
Stem gate valve merupakan komponen *gate valve* berbentuk tangkai/batang yang terhubung dengan *disc* (gerbang) yang berfungsi menutup dan membuka aliran fluida. Dalam studi ini dilakukan penelitian terhadap *stem gate valve* yang mengalami kerusakan pada sistem perpipaan minyak mentah di perusahaan yang bergerak dalam bidang eksplorasi minyak bumi. *Gate valve* yang digunakan adalah *class 150 grade WCB* dengan diameter 20" terbuat dari besi cor. *Class 150* menunjukkan *valve* beroperasi pada tekanan maksimum 150 Psi atau setara dengan 10 Bar sedangkan *grade WCB* menunjukkan standar ASTM *wrought carbon grade B*. Kerusakan terjadi pada bagian *stem* pada posisi yang dekat dengan bagian *disc* (*tee-head disc-stem connection*) seperti yang terlihat pada Gambar 1.

Gambar 1. Posisi *stem* yang patah pada *Gate Valve Class 150*

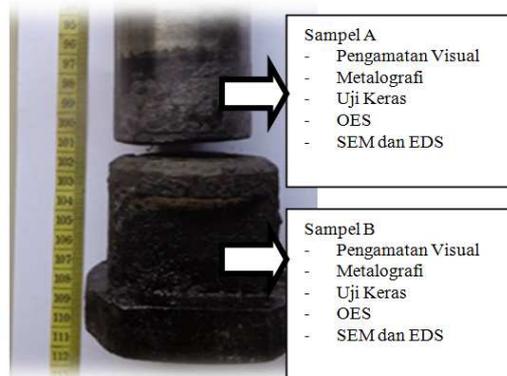
Material yang akan diuji adalah *stem gate valve* yang mengalami kerusakan berupa patah pada posisi dekat dengan *stem disc*. Untuk menganalisa penyebab terjadinya kegagalan dilakukan serangkaian pengujian. Posisi pengambilan sampel pengujian ditunjukkan pada Gambar 2.

Gambar 2. Pengambilan sampel pada komponen *stem gate valve* yang mengalami kerusakan untuk dilakukan beberapa pengujian

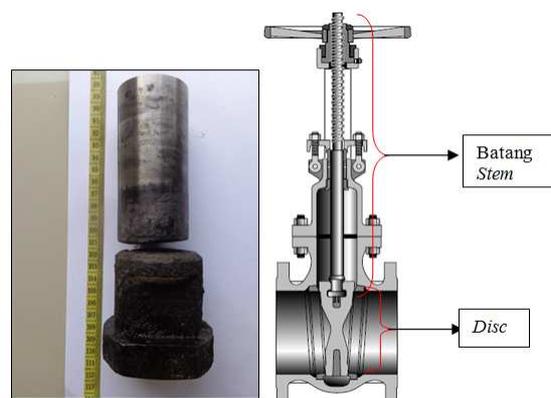
Berdasarkan hasil pemeriksaan secara visual pada kedua permukaan patahan material *stem gate valve* diketahui bahwa patahan terjadi pada posisi dekat dengan *disc* seperti ditunjukkan pada Gambar 3. Pada Gambar 3 juga menunjukkan bahwa bidang patahan rata dan tegak lurus arah *stem* yang menandakan patah getas.

Gambar 3. Posisi patahan pada komponen *stem gate valve*

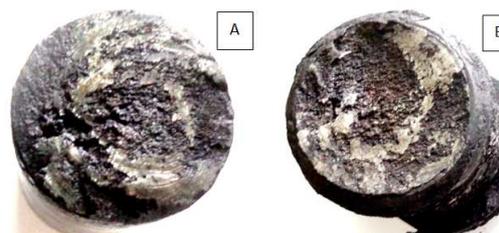
Terdapat area gelap yang menunjukkan patahan lama dan area terang atau kilap yang menunjukkan patahan baru yang ditunjukkan pada Gambar 4. Dari Gambar 4 juga dapat diperkirakan persentase luas permukaan area yang hitam yang merupakan patahan lama sekitar 60%, sedangkan persentase luas permukaan area kilap/terang sekitar 40%. Pada kedua permukaan teramati tidak terjadi deformasi. Deformasi pada bidang patahan dapat diamati dengan adanya tanda berupa garis pantai/*beachmark*. Sedangkan pada permukaan patahan *stem* tidak teramati adanya tanda deformasi berupa garis pantai/*beachmark*. Pada area kilap teramati bekas gesekan antara kedua permukaan patahan dan terjadi sebelum material *stem gate valve* patah total, sedangkan pada area warna hitam menunjukkan material telah teroksidasi karena bersentuhan langsung dengan minyak mentah. Dari ciri-ciri tersebut menunjukkan kegagalan pada *stem gate valve* merupakan patah getas (Gambar 4).

Gambar 4. Permukaan patahan *stem* bagian atas (sampel A) dan bagian bawah (sampel B)

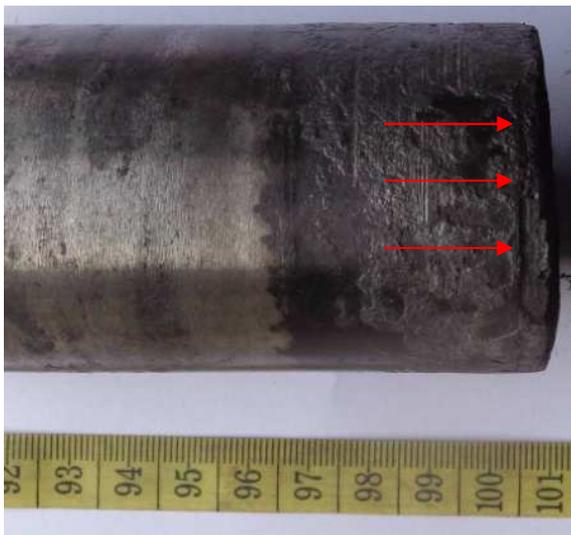
Pada daerah dekat dengan permukaan patahan teramati lekukan sedalam 2 mm berbentuk seperti *fillet* hasil proses pembubutan (Gambar 5), dimana *fillet* seperti ini tidak seharusnya ada pada batang *stem* yang dapat memicu terjadinya kegagalan.

Gambar 5. Stem yang patah teramati adanya fillet

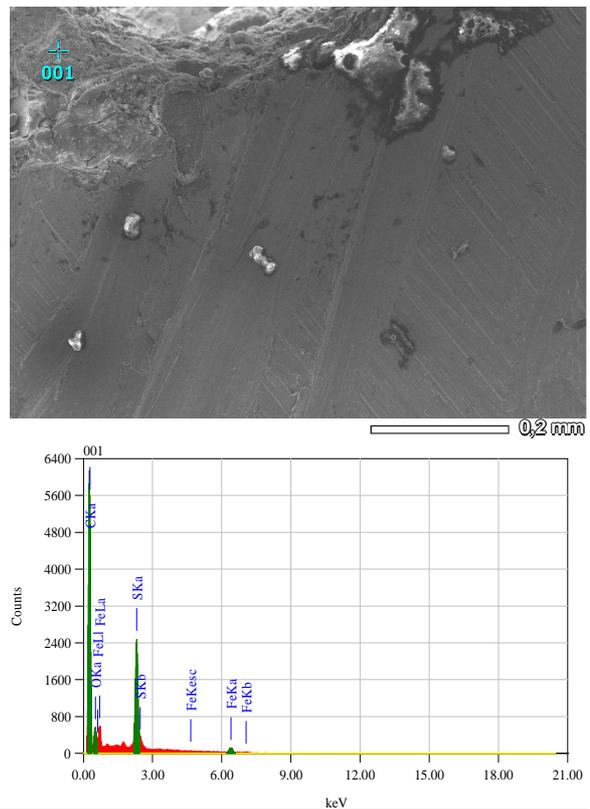
Hasil analisa komposisi kimia pada permukaan patahan sampel A menggunakan SEM-EDS dapat dilihat pada Gambar 5 ditandai dengan spot 001. Hasil analisa komposisi kimia menunjukkan unsur yang terkandung pada area hitam (spot 001) terdapat unsur yang dominan berupa karbon sebanyak 73 %berat dan sulfur sebanyak 10 %berat serta oksigen dan besi masing-masing sebanyak 8 dan 9 %berat. Hal ini menunjukkan bahwa minyak mentah yang merendam stem telah masuk dan mengendap pada permukaan patahan (Gambar 6).

Unsur	% berat
C	73
S	10
O	8
Fe	9

Gambar 6. Hasil SEM EDS permukaan patahan stem pada sampel A beserta komposisi unsur (% berat) yang terkandung pada area spot 001

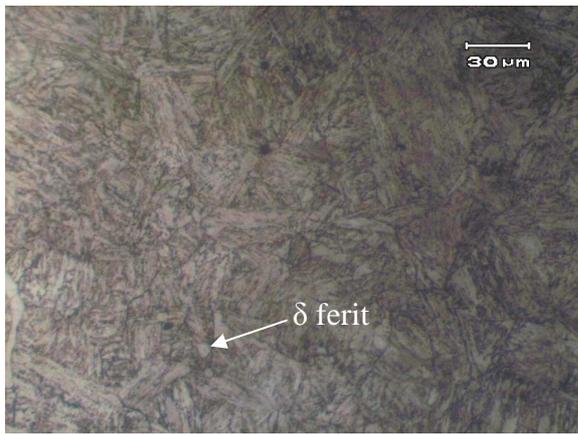
Hasil pengamatan struktur mikro stem gate valve dengan mikroskop optik OLYMPUS DP 12 dapat dilihat pada Gambar 7. Dari gambar tersebut menunjukkan stem gate valve memiliki struktur martensit temper yang mengindikasikan stem gate valve merupakan material yang telah mengalami proses quenching dan tempering. Batas butir asutenit juga teramati pada Gambar 7 dan 8. Struktur mikro stem gate valve homogen pada bagian tengah maupun bagian tepi dan tidak teramati adanya sambungan (Gambar 8). Pada Gambar 7 dan 8 juga teramati adanya fasa delta ferit. Fasa delta ferit memiliki struktur BCC dan terbentuk pada temperatur 1400-1500 °C. Fasa delta ferit ini ada pada proses pembuatan baja martensitik dimana ketika baja tahan karat 13Cr dengan kandungan karbon sekitar 0,1% dipanaskan sampai temperatur austenitik lalu didinginkan secara cepat^[2].

Gambar 7. Struktur mikro *stem* bagian tengah dengan OM, fasa yang terbentuk adalah martensit temper. Etsa Kalling's reagent

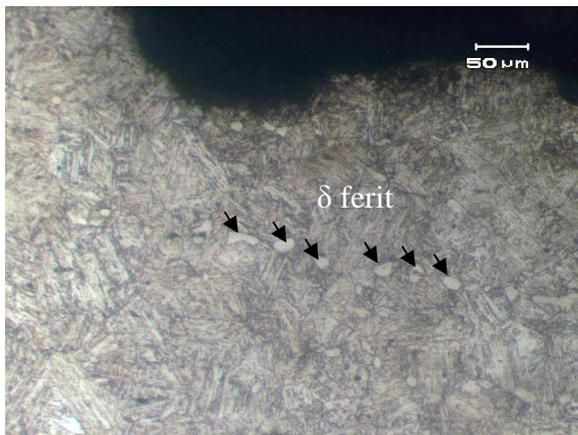
Gambar 8. Struktur mikro *stem* bagian tepi dengan OM, fasa yang terbentuk martensit temper. Etsa Kalling's reagent

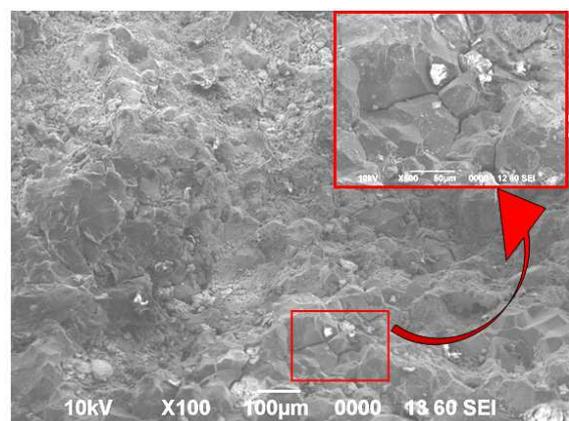
Gambar 9 menunjukkan hasil pengamatan fraktografi pada permukaan patahan *stem gate valve* dari sampel A dengan menggunakan SEM. Pada Gambar 9 teramati *intergranular crack*, dimana area ini diperbesar dan ditunjukkan dalam foto sisipan pada gambar tersebut dan ditandai dengan kotak merah. *Intergranular crack* adalah jenis patahan berupa retak yang menjalar pada batas butir dimana dalam penelitian ini retakan menjalar pada batas butir austenit. Pada baja martensitik, *intergranular crack* menandakan terjadinya fenomena *temper embrittlement*^[3]. *Temper embrittlement* merupakan fenomena menurunnya kekuatan impak baja paduan ketika dilakukan proses *tempering* pada temperatur 400 – 600 °C. Adanya impuritas pada batas butir dipercaya sebagai penyebab dari *temper embrittlement*^[8,9]. Unsur- unsur dari grup IV-IV pada tabel periodik seperti Si, Ge, Sn, P, As, Sb, S, Se, dan Te merupakan unsur-unsur penyebab *embrittlement* yang umum. Namun penelitian yang dilakukan oleh

G. Chakraborty^[10] dengan menggunakan alat AES (*auger electron spectroscopy*), unsur P dan S tidak terdeteksi pada batas butir. Pada penelitian tersebut *temper embrittlement* cenderung disebabkan oleh adanya karbida Fe_2C dan $M_{23}C_6$ pada temperatur tempering 550 – 650 °C. Hal ini juga dikuatkan oleh penelitian Si Yuan Liu^[11] bahwa pada proses tempering baja martensitik akan terbentuk karbida $M_{23}C_6$ pada temperatur 500 dan 600 °C dengan ukuran yang berbeda. Pada 500 °C akan terbentuk karbida $M_{23}C_6$ dengan ukuran nano sedangkan pada temperatur 600 °C akan terbentuk $M_{23}C_6$ dengan ukuran mikron atau sub mikron. Isfahani^[12] juga menemukan kasus yang serupa pada baja AISI 420 dimana pada rentang temperatur tempering 500 – 700 °C terbentuk karbida $M_{23}C_6$ ^[12].

Gambar 9. Foto permukaan patahan material *stem* sampel B dengan SEM. *Intergranular crack* teramati pada permukaan patahan

Dari penelitian yang telah dilakukan terhadap *stem gate valve* yang patah dapat disimpulkan bahwa material *stem* terbuat dari baja tahan karat tipe SS 410. Struktur mikro *stem gate valve* adalah martensit temper yang menandakan material telah dilakukan proses *tempering*. Fraktografi patahan menunjukkan material *stem* mengalami patah getas yang diakibatkan oleh temper *embrittlement* pada saat proses laku panas. Hal ini ditandai dengan *intergranular crack* yang diikuti oleh adanya *secondary crack*.

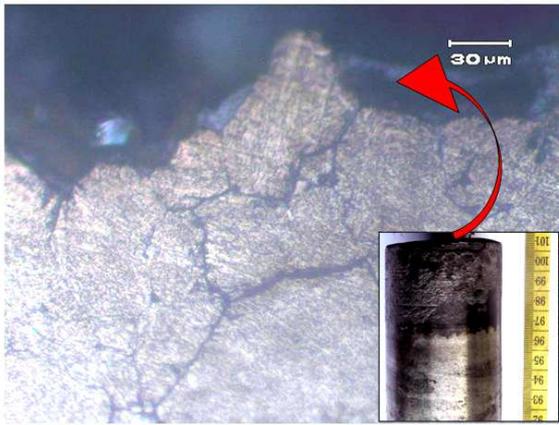
Gambar 10. Foto permukaan *stem* yang patah pada posisi melintang dengan OM, fasa yang terbentuk martensit temper. Etsa *Kalling's* reagent
