## LIQUID METAL EMBRITTELEMENT (LME) AKIBAT KONTAMINASI TEMBAGA PADA PIPA BAJA API 5L X70 DENGAN PENGELASAN BUSUR RENDAM (SAW)

**Budi Priyono**

Pusat Penelitian Metalurgi dan Material – LIPI  
Gedung 470, Kawasan Puspiptek Serpong, Tangerang Selatan  
E-mail : [bpriyono44@yahoo.com](mailto:bpriyono44@yahoo.com)

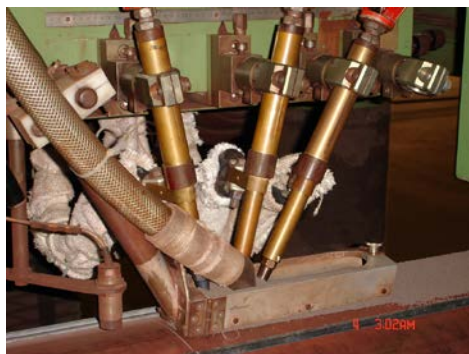
Gambar 1. Mesin las busur rendam atau *submerged arc welding* (SAW) yang dipergunakan pada proses pembuatan pipa

pengelasan busur rendam (SAW) dengan tiga elektroda las dapat dilihat pada Gambar 1. Material pipa terbuat dari bahan baja API 5L X70 adalah baja paduan mikro atau dikenal dengan nama *high strength low alloy steel* (HSLA) yang memiliki kekuatan luluh (Sy) minimal 70 ksi (485 Mpa), kekuatan tarik (Su)

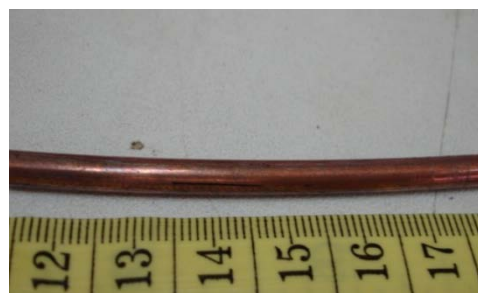
Gambar 2. Elektroda las dengan pelapis tembaga untuk las busur rendam (SAW)
