# ANALISA KEGAGALAN POROS RODA BELAKANG KENDARAAN

M. Syahril

Balai Besar Teknologi Kekuatan Struktur (B2TKS) – BPP Teknologi  
Kawasan PUSPIPTEK Tangerang 15314  
E-mail : msyahrilluk@yahoo.com

**FAILURE ANALYSIS OF THE VEHICLE REAR AXLE SHAFT.** This paper discussed about failure on the vehicle rear axle shaft which made from medium carbon steel S43C. The purpose of this study was to find out the root cause of the failure and provide prevention solutions when a similar case occur in the same component or material. In order to solve these problems, several examinatioes were conducted such as macro structure observation by stereo microscope, metallography by optical microscopy (OM), fractography on the fracture surface of the component by scanning electron microscope (SEM), hardness test by Vicker's, and the analysis of chemical composition by using optical emission spectroscopy (OES). The fractograph result show that the fracture surface is a type of premature damage or the fracture without plastic deformation. Microstructure shows the ferrite phase as grain boundaries of the martensite phase. This condition reduced a resistance of material during impact loading especially at hi

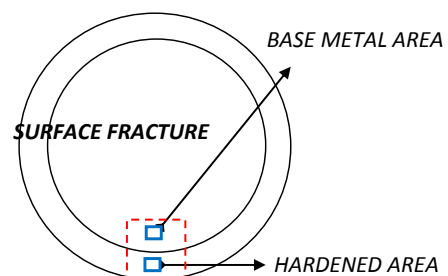
**Gambar 3.** Sketsa lokasi pemeriksaan dengan SEM pada permukaan patahan poros roda belakang

Gambar 11 menunjukkan foto fraktografi hasil SEM pada permukaan patahan dari komponen poros roda belakang, terlihat adanya perbedaan karakteristik patahan antara area permukaan yang dikeraskan dengan area inti atau logam dasar. Pada permukaan yang dikeraskan (Gambar 11a) terlihat ciri-ciri dari patah getas (*brittle fracture*), dimana permukaan patahan berupa serpihan daun (*cleavage fracture*). Sedangkan pada Gambar 11b, permukaan patahan memiliki ciri-ciri dari patah ulet (*ductile fracture*)<sup>[8]</sup>, dimana dipermukaan patah membentuk rongga-rongga mikro (*microvoid coalescence*).
