# **ANALISIS KERUSAKAN *TUBE THERMOCOUPLE* PADA REAKTOR *HYDROCRACKING* DI KILANG PENGOLAHAN MINYAK BUMI**

**ANALISIS KERUSAKAN *TUBE THERMOCOUPLE* PADA REAKTOR *HYDROCRACKING* DI KILANG PENGOLAHAN MINYAK BUMI.** Thermocouple pada reaktor hydrocracking di kilang pengolahan minyak yang terbuat dari baja tahan karat (*stainless steel*) tipe 304 mengalami kebocoran. Kemudian dilakukan penelitian untuk menentukan sumber penyebab terjadinya kebocoran pada tube thermocouple tersebut. Metode yang digunakan untuk penelitian tersebut meliputi : pemeriksaan visual / fraktografi, metalografi, uji kekerasan, analisa komposisi kimia, dan analisa EDX (*energy dispersive X-ray analysis*). Hasil pemeriksaan secara visual pada permukaan dalam tube terlihat adanya retakan hingga tembus sampai keluar (bocor). Setelah retakan tersebut dibuka ternyata mempunyai permukaan yang memperlihatkan adanya ciri khas patah lelah (*fatigue fracture*). Struktur yang terbentuk pada tube thermocouple berupa fasa austenit, telah terjadi sensitisasi atau korosi batas butir (*intergranular corrosion*) hingga membentuk retakan pada batas butir (*intergranular cracking*) dan menjalar hingga ke tengah. Awal retak lelah (

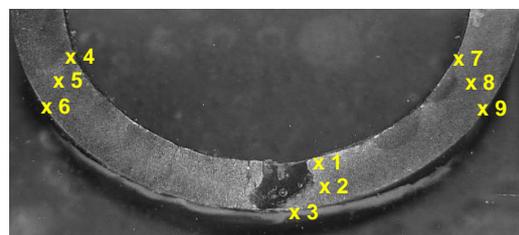
**Gambar 16.** Lokasi pengujian kekerasan

Berdasarkan hasil uji kekerasan, maka dapat dikatakan bahwa *tube thermocouple* telah memenuhi standar material ASTM A 312 Tipe TP 304 H (baja tahan karat tipe TP 304 H).
