KARAKTERISASI TINGKAT DEGRADASI SUPERALLOY UDIMET 520 PADA SUDU PUTAR TURBIN PEMBANGKIT LISTRIK TENAGA GAS

Dewa Nyoman Adnyana

Sudu putar turbin tingkat pertama pada sebuah unit pembangkit listrik tenaga gas (PLTG) dengan kapasitas terpasang 130 MW telah dioperasikan selama lebih dari 50.000 jam. Material sudu turbin dibuat dari paduan *superalloy* berbasis Ni dengan spesifikasi Udimet 520. Selama pengoperasiannya, sudu turbin diperkirakan mengalami degradasi akibat sejumlah mekanisme kegagalan yang terjadi seperti: *thermal aging*, *creep*, fatik, korosi, dan/atau erosi. Pengujian yang dilakukan ini bertujuan untuk menentukan tingkat degradasi dan kelayakan sudu turbin untuk kelanjutan pengoperasiannya di waktu yang akan datang. Sebuah sudu turbin tingkat pertama dilepas dari rotor unit PLTG untuk digunakan dalam pengujian ini. Beberapa pengujian yang dilakukan meliputi analisa kimia, uji metalografi, uji kekerasan dan uji ketahanan mulur (*creep*). Hasil pengujian menunjukkan bahwa material sudu turbin belum mengalami perubahan yang berarti pada morfologi strukturmikro akibat *thermal aging*, baik pada matrik fasa austenit (γ) dan partikel/presipitat fasa *gamma prime* (γ') Ni_

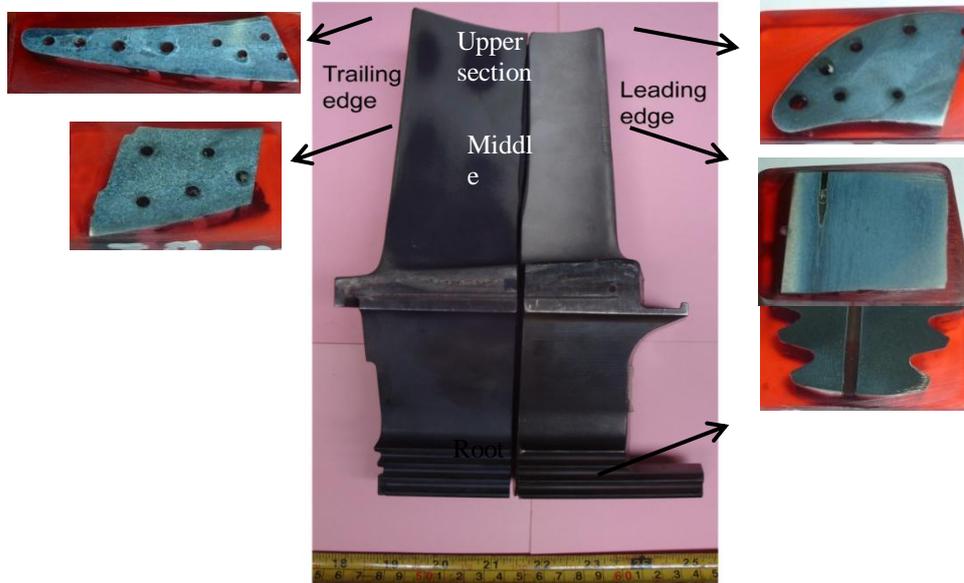
Gambar 2. Lokasi pemotongan sample untuk pengujian metalografi dan uji kekerasan sudu turbin baik pada sisi *leading edge* yang tidak diberi perlakuan panas maupun pada sisi *trailing edge* yang diberi perlakuan panas

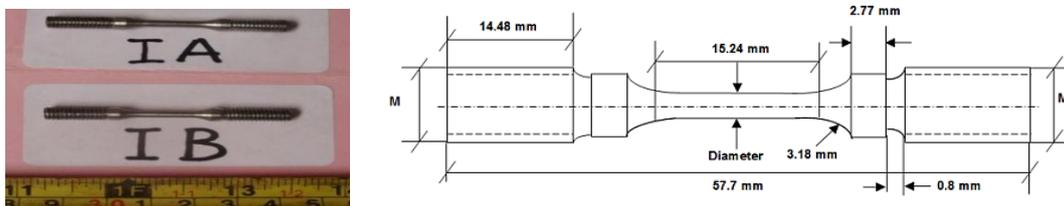
Gambar 3. Geometri dan dimensi benda uji *creep* material sudu turbin pada lokasi arah memanjang dan sejajar dengan sudu turbin (IA: sisi *leading edge* yang tidak diberi perlakuan panas; IB: sisi *trailing edge* yang diberi perlakuan panas)
